Hinweisinventar
Gemeinde Buch am Irchel

Band 3
Ortsteile Wiler, Desibach, Bebikon

Pit Wyss 2016 / Gemeinde Buch am Irchel 2019

Hinweisinventar - Gemeinde Buch am Irchel

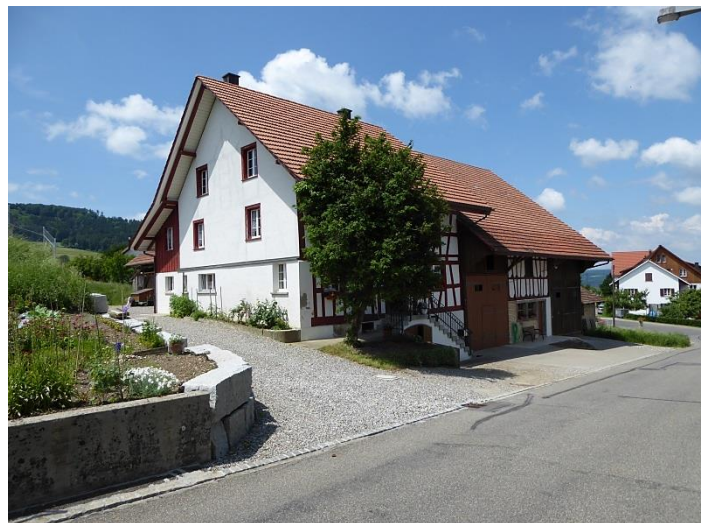
Foto: Wy 2016

Bautyp: Beeindruckendes Gehöft mit sehr schönem Wohnteil, teilweise mit Sichertriegel und einem mächtigen, etwas niedrigeren Ökonomieteil.

Wir haben hier ein ausserordentlich schönes, charakteristisches, zeittypisches Bauernhaus in gut erhaltenen Zustand, mit beeindruckendem Wohn- und grossem Ökonomieteil, mit Anbauten und Nebengebäuden. Bei diesem Bauernhaus handelt es sich um einen hervorragenden, erhaltenswerten Zeugen einer sozialen, wirtschaftlichen und baukünstlerischen Epoche, gemäss Par. 203, PBG, und einem sehr wertvollen Bestandteil innerhalb der Baugruppe. Zu beachten sind vor allem auch die passenden geschlossenen Dachflächen.

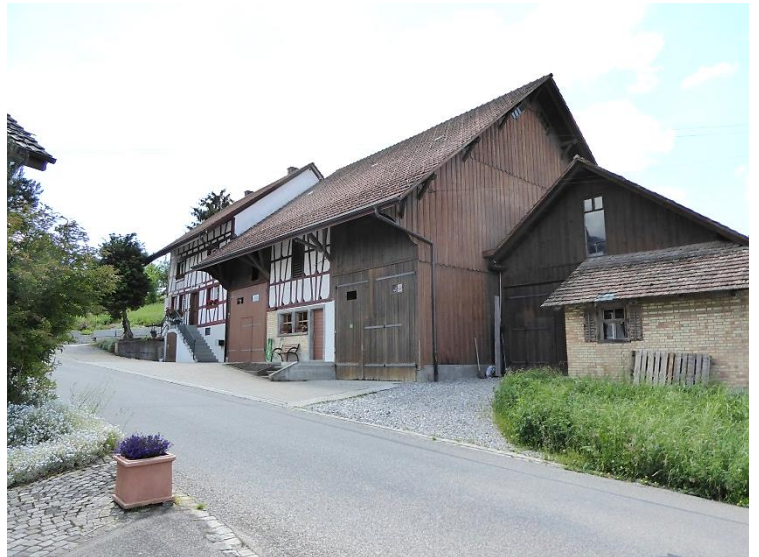
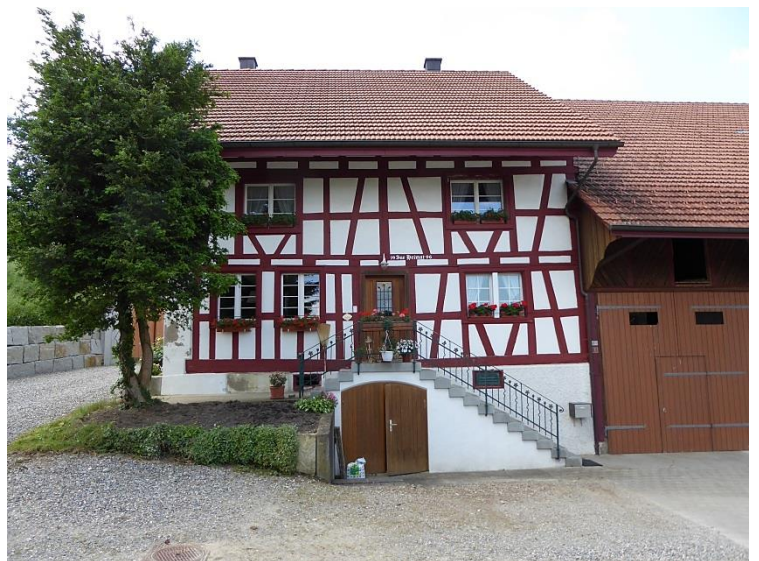
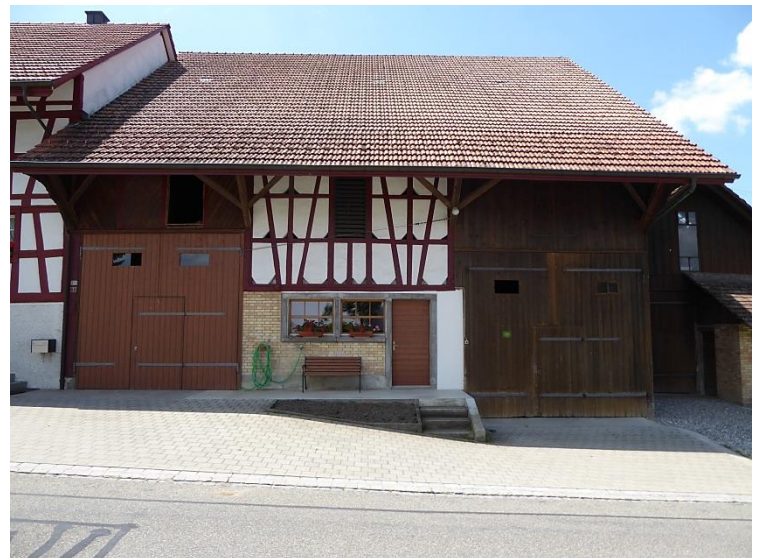
Wir haben heute ein beeindruckendes Bauernhaus vor uns mit einem Wohnteil mit Sichtriegel ein mächtiger dreiteiliger Ökonomieteil und an der Nordseite weitere Ökonomiebauten. Durch die Stellung im Gelände liegt strassenseitig das Kellergeschoss, oder der Kellersockel weitgehend frei und hat einen beeindruckenden Zugang unter einer zweiläufigen Freitreppe ungefähr axial vor der strassenseitigen Trauffassade. Neben dem schönen Sichtriegel am Wohnteil ist auch das Fassadenfeld über dem Stall mit Sichtfachwerk. Der Wohnteil ist heute mit einem angehobenen ungeknickten Satteldach gedeckt. Dazu gibt die Foto auf dem Inventarblatt der Kantonalen Denkmalpflege eine überraschende Auskunft. Nach dem Anheben des Daches blieben für eine kurze Zeit die Vordachkonstruktionen in der südlichen Giebelfassade erhalten, bis sie im Zusammenhang mit einer Fassaden-Renovation entfernt wurden. Wir sehen hier sehr schön über der Strassenfassade, das vorspringende obere Wandrähm, oder die Wandpfette mit der Zierstrebe, dann die vorspringenden Mittelpfetten, ebenfalls mit Streben und auch entsprechend die Firstpfette.

Das Bauernhaus besticht vor allem durch seine Stellung, das Bauvolumen und am bedeutungsvollsten mit seiner in sehr schönem Fachwerk ausgeführten Strassenfassade mit der Freitreppe und dem Kellerportal. Der südlich des Wohnteils gelegene Gemüse- und Blumengarten hat den Gartenzaun verloren und die Sockel- oder Stützmauer ist zugunsten einer breiteren Zufahrt auf dieser Hausseite auch zurückversetzt worden

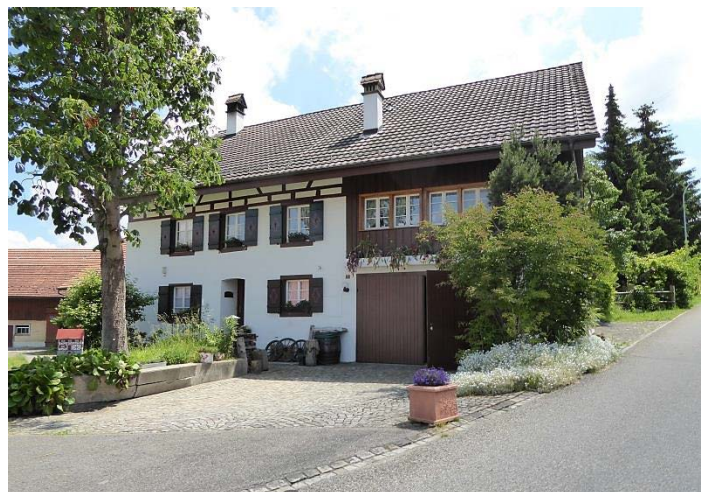
Foto: Wy 2016

Bautyp: Ehemaliges Bauernhaus, dessen Ökonomieteil zu Wohnzwecken umgebaut wurde. Ein ungeknicktes geschlossenes Satteldach bedeckt alle Hausteile. Teilweise Sichertriegel.

Das sympathische ehemalige Bauernhaus an wesentlicher Lage ist ein bemerkenswerter, guter Zeuge einer sozialen, wirtschaftlichen und baukünstlerischen Epoche, gemäss Par. 203, PBG und ist an sich und seiner Stellung wegen erhaltenswert.

Auf einem schlichten Rechteckgrundriss haben wir an topographisch abfallender Stelle, unmittelbar neben der Wiler-Strasse ein ehemaliges Bauernhaus vor uns, dessen Ökonomieteil zu Wohnzwecken um- und ausgebaut worden ist. Aber auch der Wohnteil wurde durch Umbauarbeiten neuen Wünschen angepasst. Gedeckt ist das Haus mit einem ungeknickten Satteldach, das mit durchlaufendem First und geschlossenen Dachflächen, ohne Dachaufbauten, alle Hausteile bedeckt. Traditionsgemäss sind die Dachvorsprünge giebelseitig knapp gehalten, traufseitig sind die Dachvorsprünge schützender und weiter.

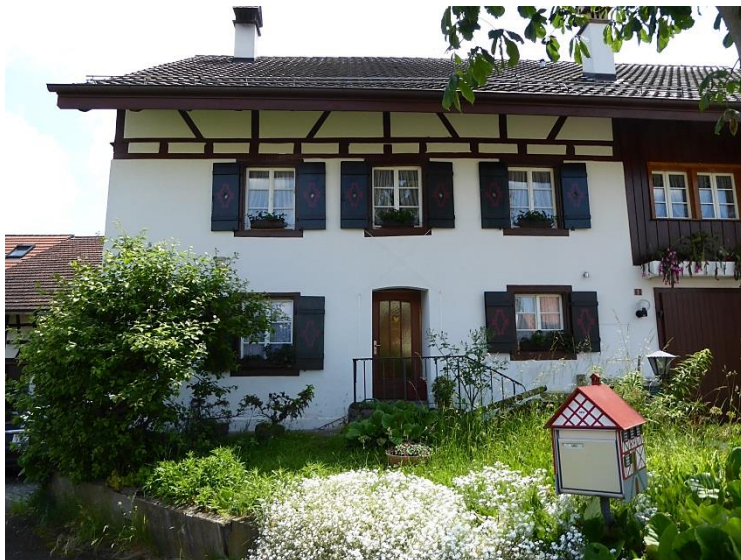
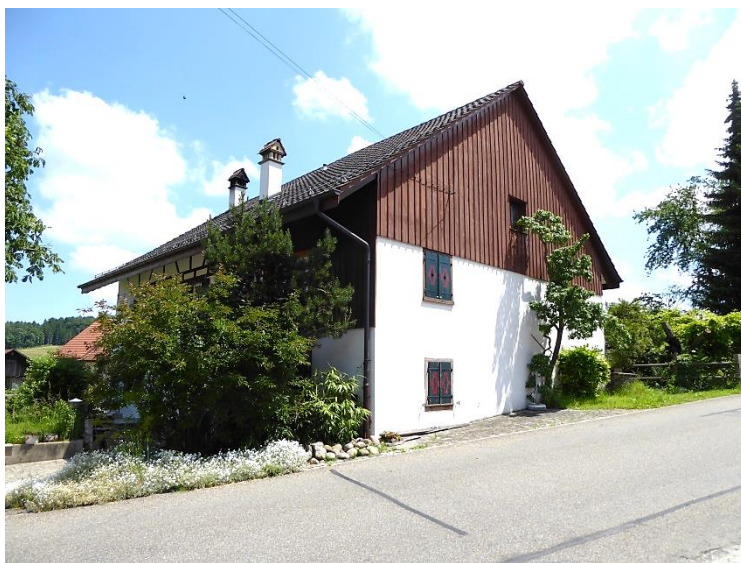
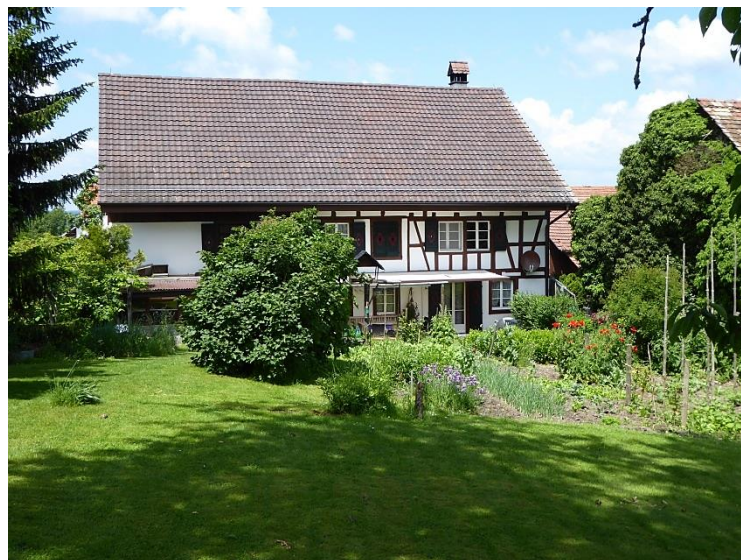
Inv. Nr. 202

Am Wohnteil ist giebelseitig, aber auch in der südseitigen Garten- und Trauffassade und über den beiden Wohngeschossen im Kniewandbereich Sichtfachwerk, das, vor allem giebelseitig ein bisschen gestelzt wirkt. Durch das abfallende Terrain ragt auf der Nordostseite das Kellergeschoss leicht aus dem Boden. Am Ökonomieteil wurde das Obergeschoss sowie die Giebellfläche in der südöstlichen Strassenfassade mit Holz verschalt.

Ein schönes, jedoch verändertes, ehemaliges Bauernhaus an guter Lage im westlichen Dorfteil Weiler. Die Südseite, dieses ansprechenden Hauses, öffnet sich zum weiten, hier nicht überbauten Landwirtschaftsland.

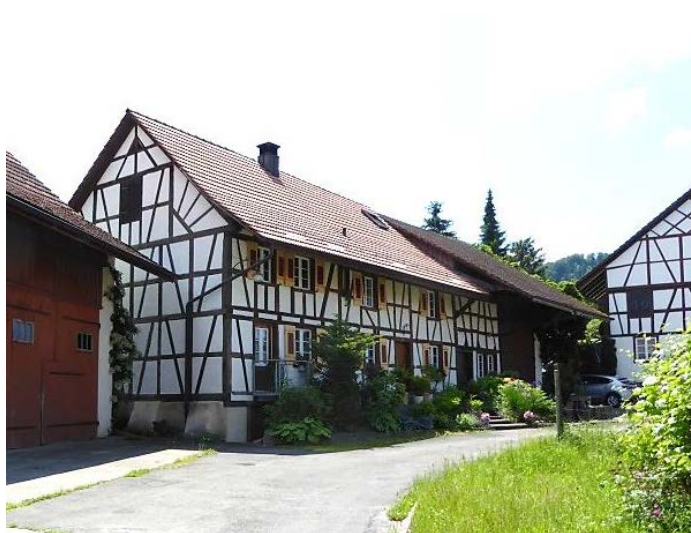
Foto: Wy 2016

Auf einem langgezogenen Rechteckgrundriss haben wir das mittlere ehemalige Bauernhaus, einer schönen Baugruppe, an einem gebogenen Strässchen vor uns. In der Südecke ist das Haus durch einen Anbau verbreitert. Gedeckt sind die Hausteile mit geknickten Satteldächern. Der Dachfirst ist nicht durchlaufend; am ehemaligen Ökonomieteil ist er etwas niedriger. Die Dachflächen sind weitgehend geschlossen, ohne Dachaufbauten, jedoch mit einigen Dachflächenfenstern versehen.

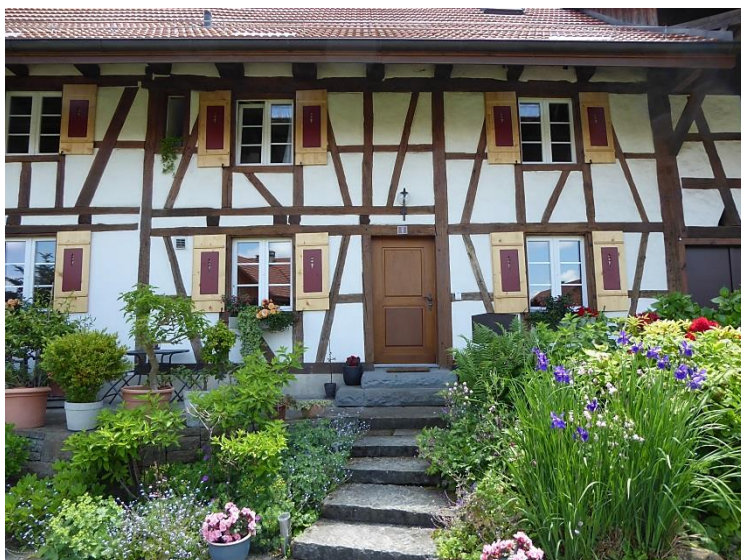
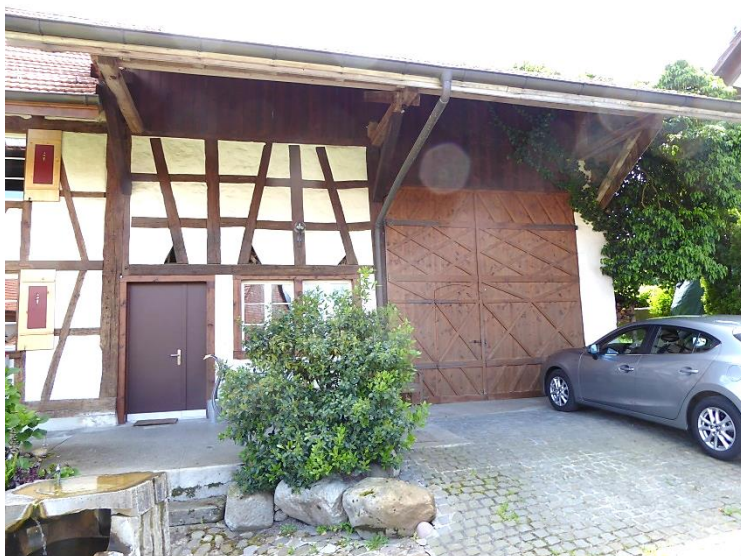
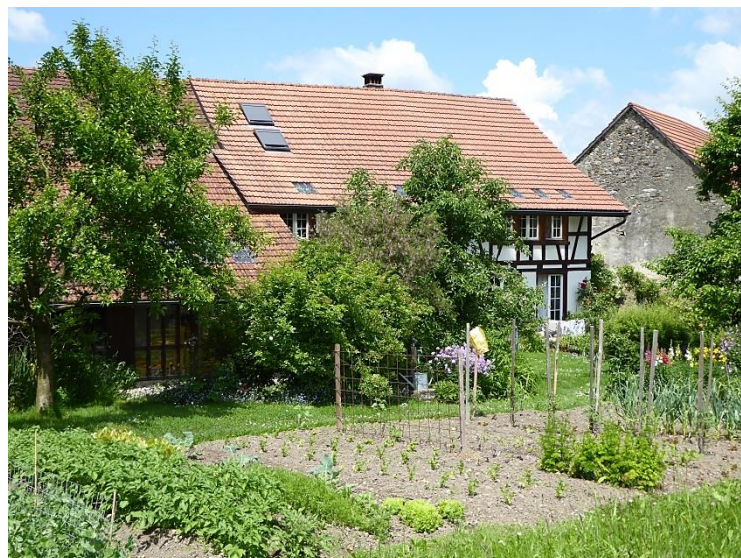
Inv. Nr. 203

Die Fassaden zeigen sehr schöne Zimmermannskonstruktionen in Form von Sichtfachwerk, das teilweise, vor allem in der nordöstlichen Giebel- und in der nordwestlichen Trauffassade bis zur Erdgeschoss-Schwelle reicht. Die durchlaufenden Pfosten an den wesentlichen Stellen in der Fachwerkkonstruktion verweisen die Erstellungszeit dieses Hauses auf ein früheres Erstellungs- Datum als das 19. Jahrhundert.

Ein sehr schönes, gepflegtes, ehemaliges Bauernhaus, das vor allem auch durch seine schöne Fachwerk-konstruktion besticht und beeindruckt.

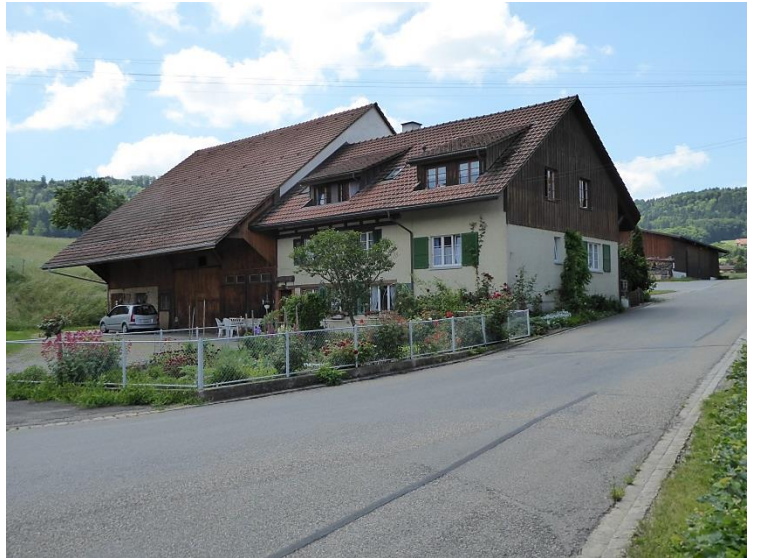
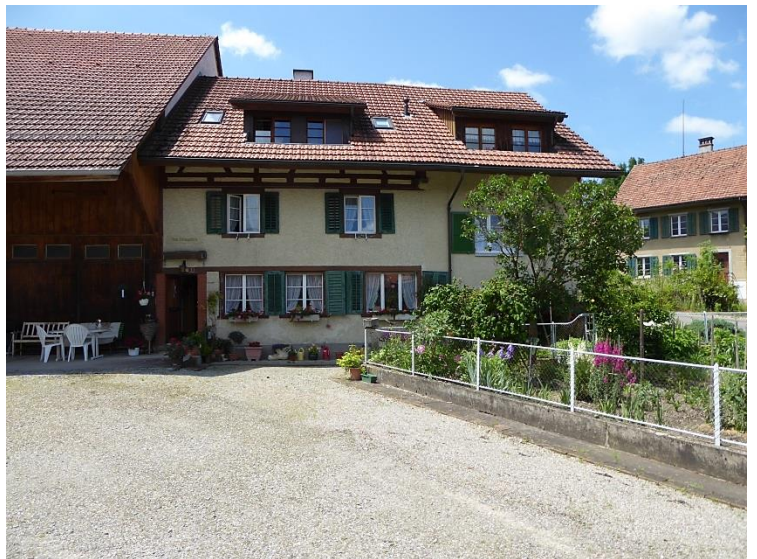
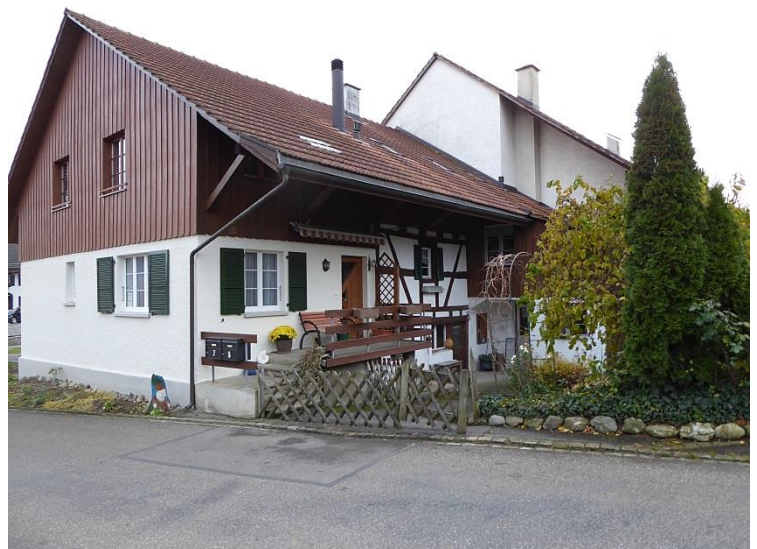
Vor uns haben wir zwei volumenmässig ganz unterschiedliche Baukörper vor uns. Der Wohnteil ist wesentlich niedriger und auch schmaler als der strak vergrösserte Ökonomieteil. Beide Baukörper sind aber mit ungeknickten Satteldächern gedeckt. Auf der östlichen Dachfläche des Wohnteiles sind zwei markante Schleppegauben aufgesetzt. Der Wohnteil, der im Rahmen eines Umbaus nach Norden erweitert worden ist, zeigt auf seiner Rückseite, am älteren Hausteil noch ein Restchen von Sichertriegel. Aber auch gegenüber, über der östlichen Trauffassade sind noch Reste der Holzkonstruktion, die früher das Erscheinungsbild des Hauses mitbestimmt hat, zu sehen. Es ist das obere Wandrähm oder die Wandpfette die Bundbalken- oder Windenbodenbalken- Köpfe die darüber liegende Schwelle und kleine Anteile der Kniewand. Das Haus war ursprünglich ein Riegelhaus, wie wir das auch bei anderen Häusern im Wiler sehen können.

Ein interessanter, aufschlussreicher Bau, der zwar stark umgebaut und verändert wurde, in dem aber doch noch eine stattlich Anzahl schöner Elemente stecken, die auf gute Weise Aufschluss über die Bautradition geben können.

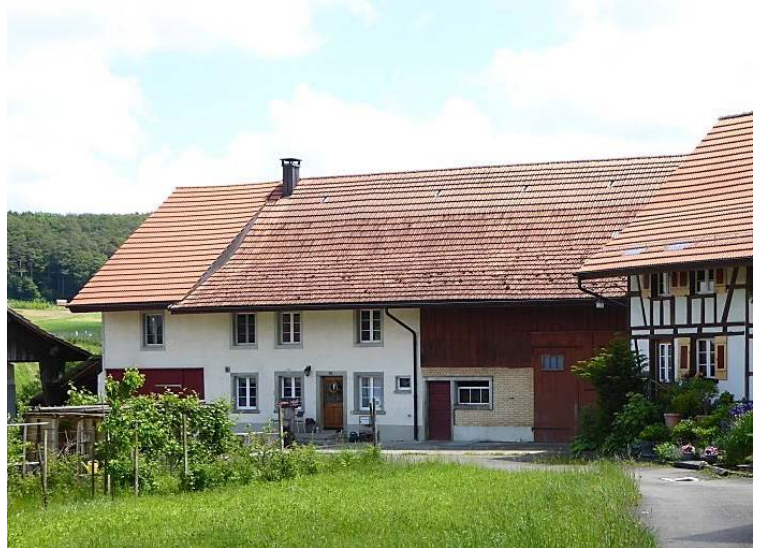
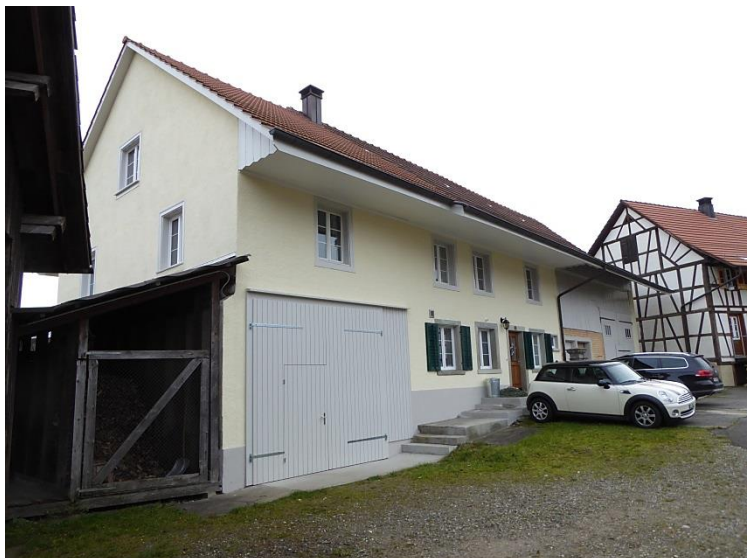
Auf einem bemerkenswert langen Hausgrundriss erhebt sich das im Verlaufe der Zeit stets wieder umgebaute zweigeschossige Bauernhaus. Der Wohnteil wurde nach Norden erweitert, was sowohl an den Fassaden, wie auch am Dach ersichtlich ist. Ausserdem ist an die nördliche Giebelfassade ein eingeschossiger Pultdachanbau angefügt. Die beiden ursprünglichen Hausteile: Wohn- und Ökonomieteil sind unter einem einheitlichen Dach mit durchlaufendem First gedeckt. Ein Satteldach mit Aufschieblingen, das in der Südostecke des Hauses über einen Anbau herunter gezogen ist. Strassenseitig ist als Zierde für das Haus die Dachuntersicht über der Trauffassade mit einer hell gestrichenen Schalung geschlossen. Garten- oder Ostseitig ist die Dachuntersicht offen. Das Haus ist heute neu verputzt und hell gestrichen und so sind auch die ursprünglichen Konstruktionen weitgehend verwischt und überdeckt worden. Im Hausinnern sind jedoch noch viele wesentliche bauliche (Konstruktions-) Detail erhalten geblieben.

Trotz den vielen und markanten baulichen Eingriffen und Veränderungen ist das Haus, wie gesagt, einerseits ein guter Bestandteil der Baugruppe und es birgt trotz kräftigen Purifizierungen noch eine Fülle von aussagekräftigen baulichen Details, vor allem im Hausinnern.

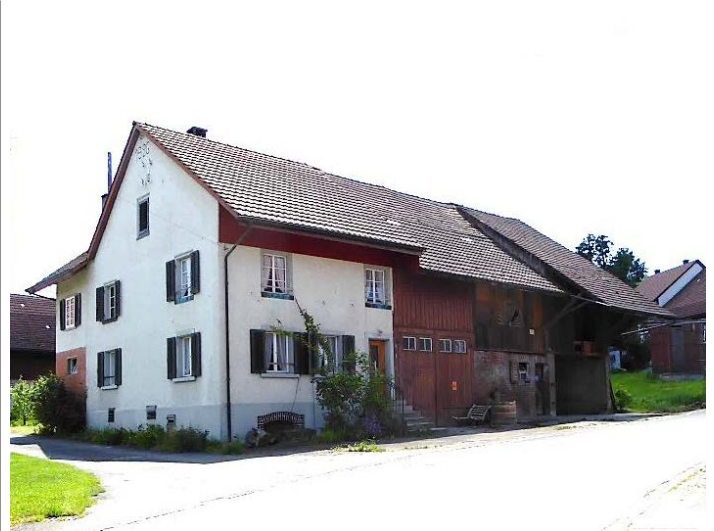
Foto: Wy 2016

Bautyp: Zweigeschossiges Bauernhaus mit unterschiedlichen Baukuben und Quergiebelanbau am Wohnteil. Das Haus steht an sehr bedeutender und augenfälliger Stelle im Ortsbild.

Ein etwas heterogenes, schlichtes, aber dennoch aussagefähiges Bauernhaus an sehr wesentlicher Stelle im Strassenraum.

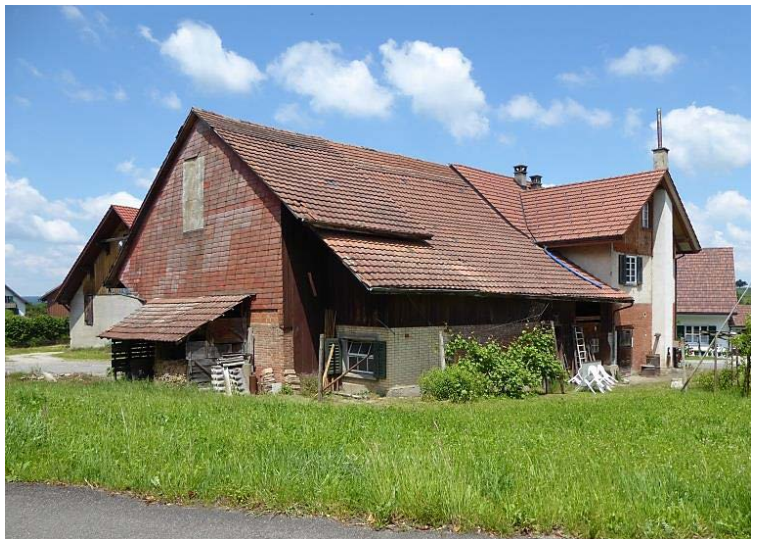
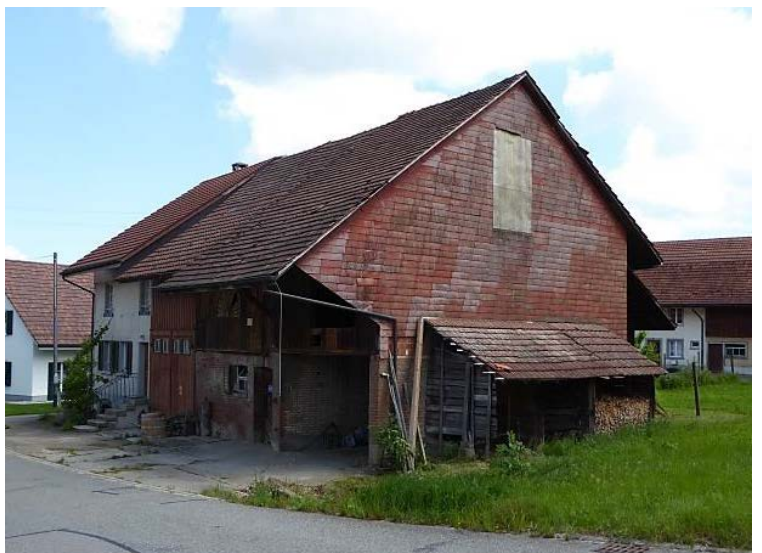
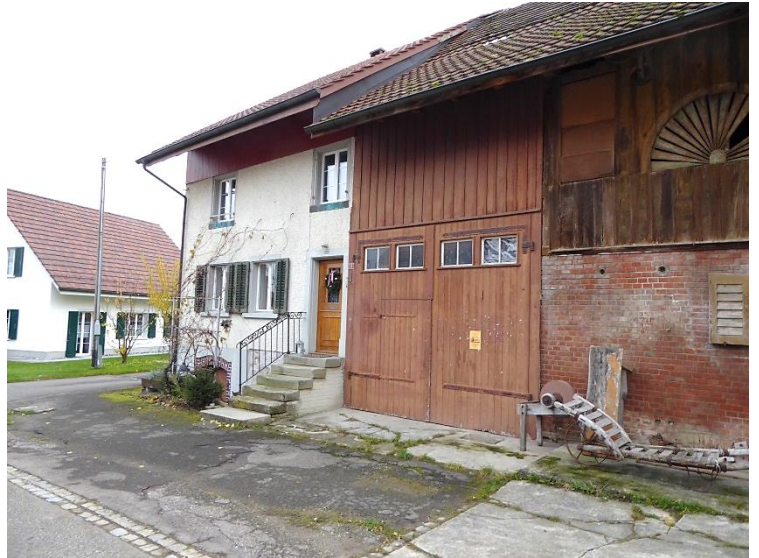
Das heutige Bauernhaus, dessen Grundstück allseitig von einer Strasse begrenzt ist, zeigt sehr verschiedene und heterogene Formen und Dachflächen. Das „Hauptgebäude“ mit Wohn- und Ökonomieteil orientiert sich gegen die Wiler-Hautstrasse. In der Nordwestecke ist rückseitig an den Wohnteil ein Querfirstanbau angefügt. Rückseitig an das Hauptgebäude sind Schopfanbauten.

Über dem Wohnteil ist das Dach angehoben. Die Dächer sind in der Form von ungeknickten und geschlossenen Satteldächern, rückseitig jedoch über die Anbauten herunter gezogen. Gegen die Strasse erscheint das Haus mit drei leicht in der Art und im Erscheinungsbild verschiedenen Bauten. Nördlich der verputzte Wohnteil, zweigeschossig, verputzt, auf einem aus dem Terrain ragenden massiven Kellersockel. Das erhöht liegende Erdgeschoss ist erschlossen mit einer geraden sechsstufigen Freitreppe. In der Hausmitte der Ökonomieteil mit Tenn und Stall und südlich daran angefügt ein mächtiger offener Wagenschopf mit darüber liegender Heubühne.

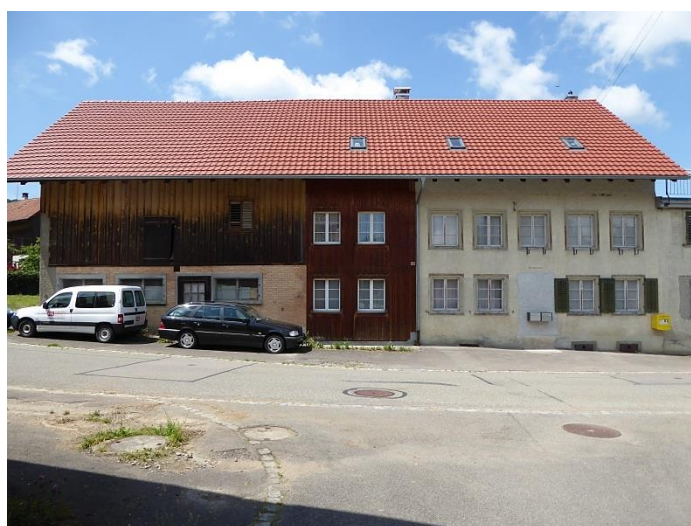
Foto: Wy 2016

Bautyp: Grosses, langes, ehemaliges Bauernhaus mit rückseitigem Quergiebelanbau und einem zweigeschossigen Flachdachanbau mit Zinne an der nördlichen Giebelseite. Ungeknicktes Satteldach über alle Hausteile mit durchlaufendem First.

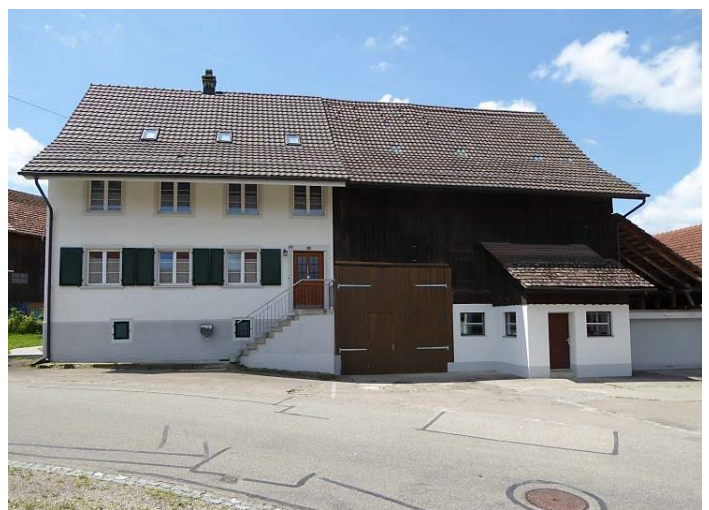
Foto: Wy 2016

Bautyp: Bauernhaus mit zweigeschossigem, verputztem Wohnteil, unter einem geknickten Satteldach an sehr augenfälliger Stelle im Strassenraum.

Gesamthaft gesehen ein sehr schönes und beeindruckendes Bauernhaus an bedeutender und augenfälliger Lage im Strassenraum. Schade, dass das Sichtfachwerk am Ökonomieteil verschwunden ist.

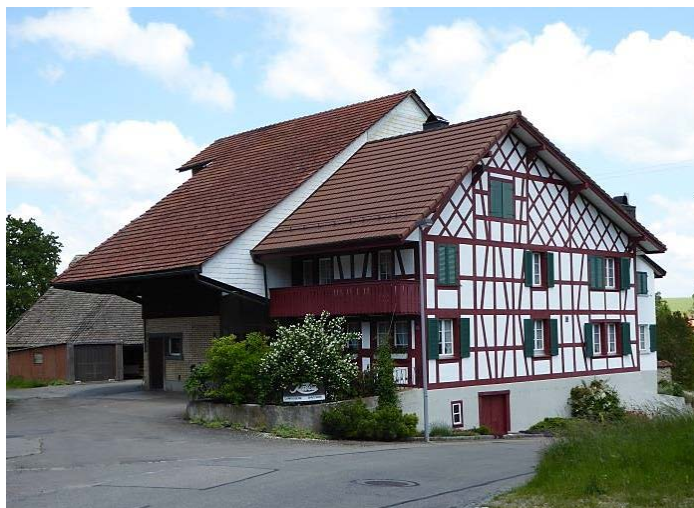
Foto: Wy 2016

Bautyp: Ehemaliges Bauernhaus mit volumenstarkem, vergrössertem Ökonomieteil.
Beeindruckendes Riegelbild und sehr markante Stellung im Strassenraum

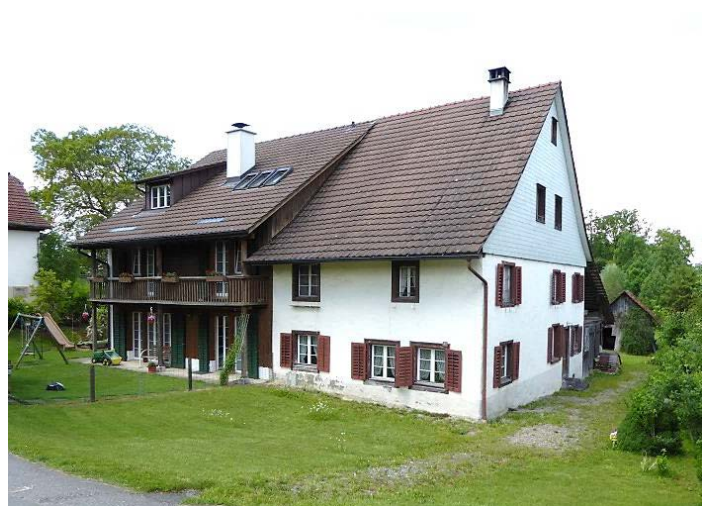
Foto: Wy 2016

Ein sehr aufschlussreiches schön proportioniertes ehemaliges Bauernhaus, den der Ökonomieteil als Aussage abhanden gekommen ist, das aber immer noch ein sehr guter Zeuge seiner Bauzeit ist. Ein gutes und interessantes Objekt.

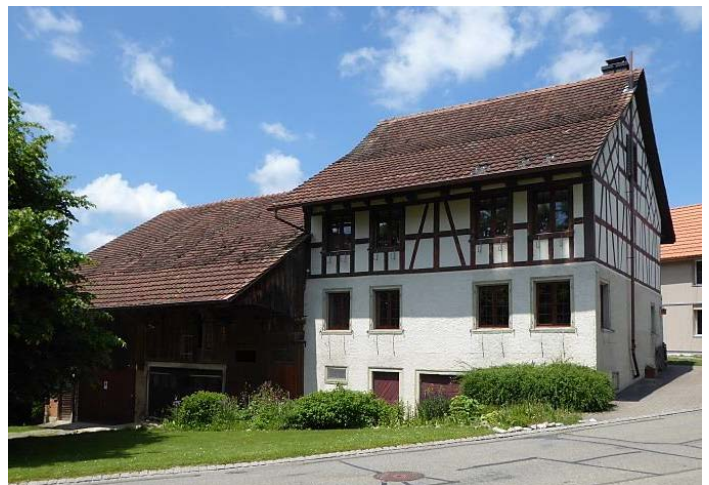
Foto: Wy 2016

Bautyp: Zwei unterschiedliche Hausteile, strassenseitig der dominante und bedeutende Wohnteil und bachseitig der tiefer liegende veränderte Ökonomieteil.

Das Wohngeschoss mit Sichertriegel liegt über einem massiven verputzten Sockel mit teilweise aus dem Terrain ragenden Keller und darüber das ebenfalls verputzte Erdgeschoss mit rückseitigem Hauseingang. Das dominante und sehr markante Wohnhaus überragt schon der Stellung wegen am Hang, seinen westlich anstossenden Ökonomieteil. Das Wohnhaus ist mit einem geknickten und geschlossenen Satteldach gedeckt. Die Dachflächen des Ökonomieteils sind ungeknickt und nordseitig ist unter abgeschlepptem Dach ein Anbau angefügt. Der Sichertriegel am Wohngeschoss ist ein wenig gestelzt und schlank und verweist auf die Wende des 18. zum 19. Jahrhundert. Die Fenster-Einfassungen im verputzten Erdgeschoss sind ebenfalls aus Holz mit profilierten Putzanschlussleisten.

Der Ökonomieteil ist teilweise umgestaltet und dient nicht mehr einer bäuerlichen-landwirtschaftlichen Nutzung. Schöne Haustüre mit einem Oberlichtband.

Ein sehr schönes, gut proportioniertes und vor allem auch charakteristisches Haus an guter Stelle im Strassenraum neben der hier ansteigenden Strasse. Durch seine Stellung erhält das Haus eine gute und bedeutende Dominanz und Aussagekraft.

Sachgemässe Pflege und Erhaltung des aufschlussreichen, sehr bedeutenden Zeugen einer sozialen, wirtschaftlichen und baukünstlerischen Epoche, gemäss Par. 203 PBG und Beachtung des Erscheinungsbildes, sowie möglichst integrale Erhaltung der Details im Hausinnern und vor allem auch der geschlossenen Dachflächen.

Erhaltung der geschlossenen Dachflächen.

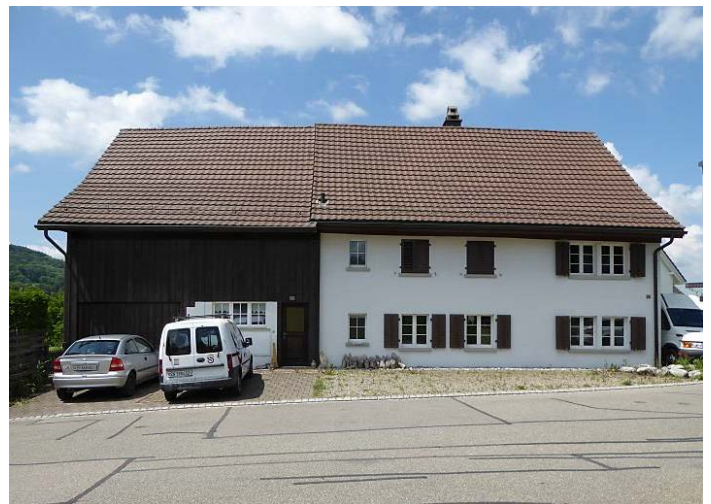
Foto: Wy 2016

Bautyp: Kräftiges ehemaliges Bauernhaus mit grossem Wohnteil und holzverschaltem Ökonomieteil mit geknickten Satteldächern, an sehr bedeutender Lage im Strassenraum.

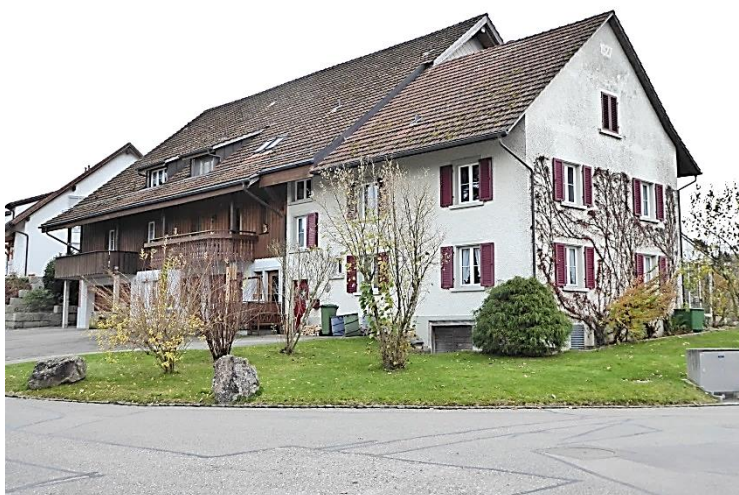
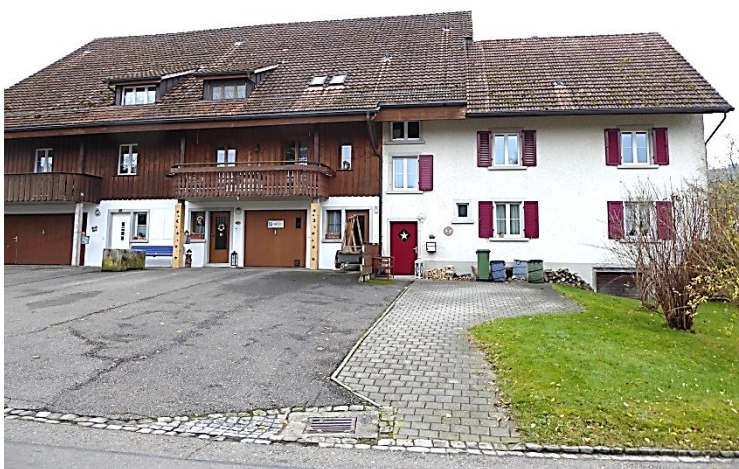
Jahreszahl 1927
im Giebfeld.

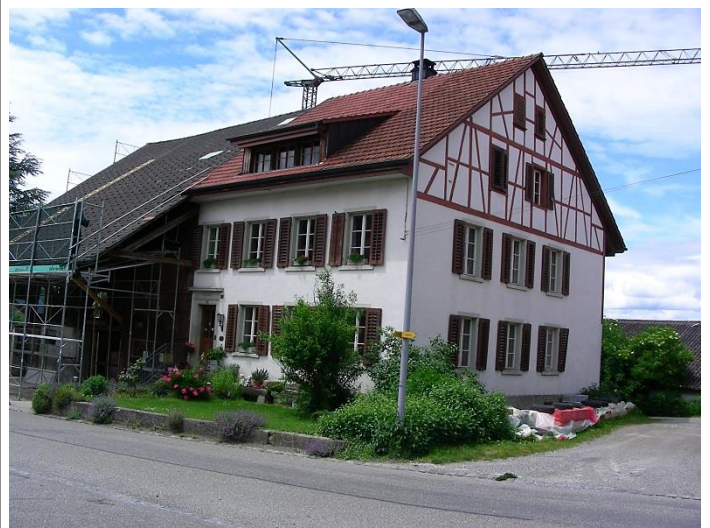
Foto: Wy 2016

Bautyp: Zweigeschossiges Bauernhaus mit Wohn- und Ökonomieteil und weiteren kräftigen Anbauten. Verputzter Wohnteil mit Riegelwerk im südöstlichen Giebfeld. Leicht erhöht liegendes Erdgeschoss mit Zugang über eine Aussentreppe. Ausgebautes Dachgeschoss mit Schlepplgaube.

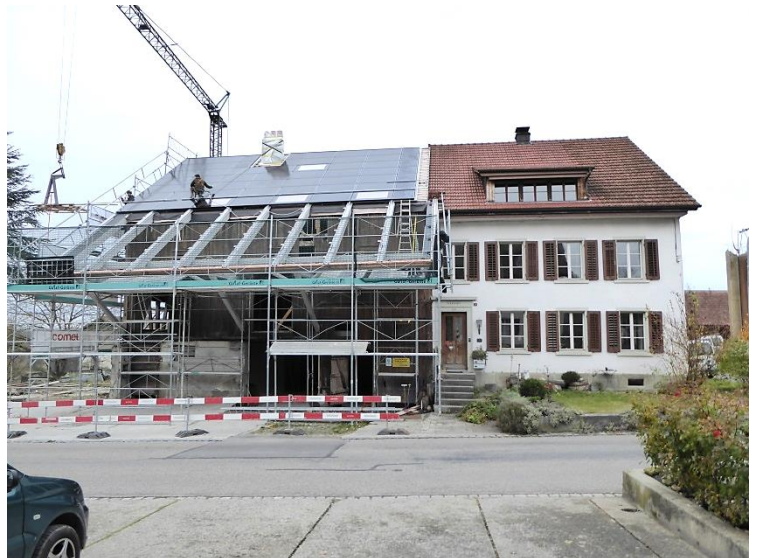
Bautätigkeit im November 2016

Über der Haustüre ist auf den Türsturz die Jahreszahl 1880 aufgemalt.

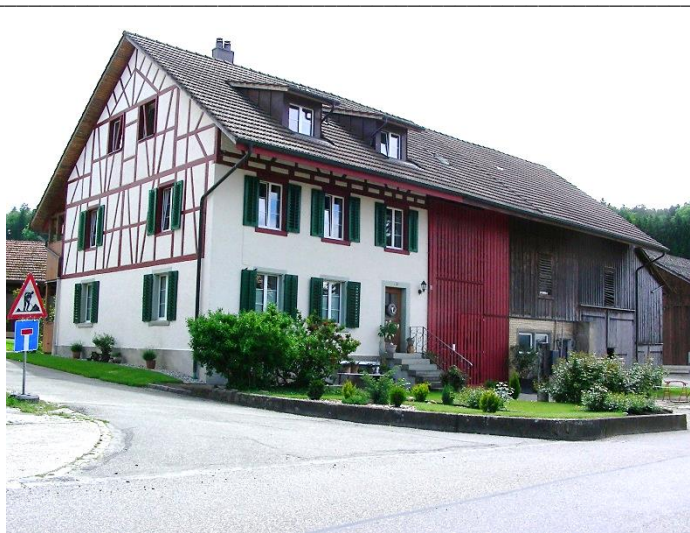
Foto: Wy 2016

Bautyp: Wir haben ein wesentliches Gebäude an bedeutsamer Stelle im Weiler Desibach vor uns. Neben dem erneuernden Zeitgeist des 19. Jh. sind viele herkömmliche und aufschlussreiche Elemente am Gebäude vorhanden. Zweigeschossiger Mehrzweckbau mit weitgehend verputzten Wohn und mit Brettern verschalter Ökonomieteil.

Längerfristig sollte das Erscheinungsbild eines bäuerlichen Vielzweck-Bauernhauses nicht durch weitere Umbauten völlig verwischt werden.

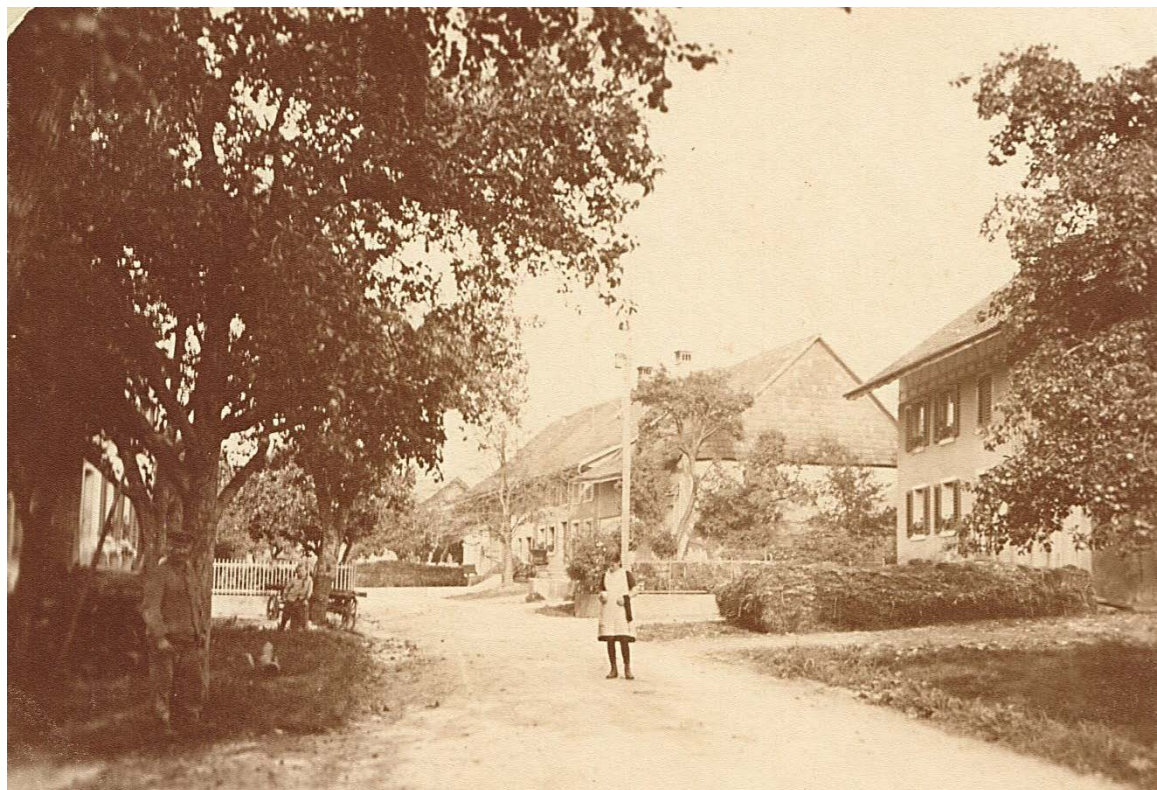
Foto: Orts-Museum Buch

Bei der Betrachtung des historischen Bildes auf dem Ergänzungsblatt Nr. 3, wird deutlich, wie sich die sehr harmonische bauliche Situation innerhalb des Weilers Desibach, durch den monumentalen Scheunenumbau wesentlich verändert hat. Es ist aufschlussreich zu sehen und zu erleben, wie bedeutungsvoll die Fragen einer subtilen Einordnung der Baukuben in einem solchen Kontext, geprüft werden müssen.

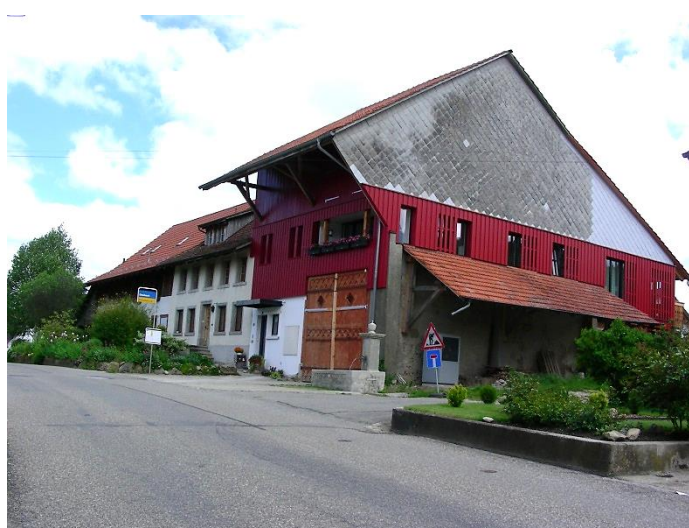
Foto: Wy 2016

Bautyp: Häuserzeile mit drei sehr unterschiedlichen Bauten und Baukuben.
 Ehemaliges Bauernhaus, das im Verlaufe der Zeit umgestaltet wurde.

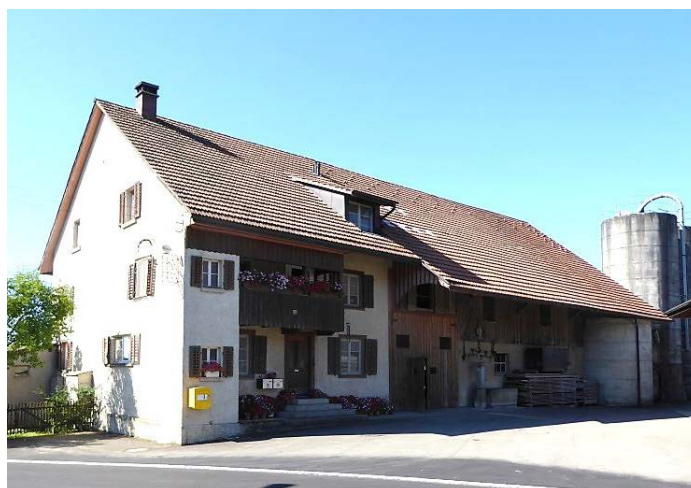
Foto: Wy 2016

Bautyp: Langgezogenes, kräftiges Bauernhaus und ehemaliges Restaurant an sehr markanter Lage unter einem ungeknickten Satteldach mit durchlaufendem First über alle Hausteile.

Das Haus Hauptstrasse 20 in Bebikon ist ein grosses stattliches Bauernhaus von beeindruckender Länge; mit einem respektablen, verputzten Wohnteil und voluminösem Ökonomieteil unter einem Dach, mit durchlaufendem Dachfirst. Gedeckt ist das Haus mit einem ungeknickten Satteldach, auf dem beidseitig, über dem Wohnteil, eine Schleppegaupe aufgesetzt ist. Giebelseitig, der damaligen Bautradition entsprechend ist ein sehr knapper Dachvorsprung. Traufseitig, vor allem am Ökonomieteil schützen wesentlich ausladendere Dachvorsprünge. Interessant sind auch die Kniewände über den beiden Wohngeschossen im Dachraum. Am verputzten Wohnteil sehen wir eine regelmässige Fensteranordnung. Der Hauseingang auf der Nordseite, liegt leicht erhöht über einer kleinen Freitreppe; ein guter Hinweis, dass der Kellersockel leicht aus dem Terrain ragt. Über dem Hauseingang die ehemalige Abort- Laube mit der umgebauten Abortsituation.

Es rechtfertigt sich eine Erhaltung und sachgemässe Pflege des bedeutenden und aufschlussreichen Zeugen einer sozialen, wirtschaftlichen und baukünstlerischen Epoche, gemäss Par. 203 PBG. Beachtung der wesentlichen Baudetails, der Stellung im Strassenraum und des Volumens.

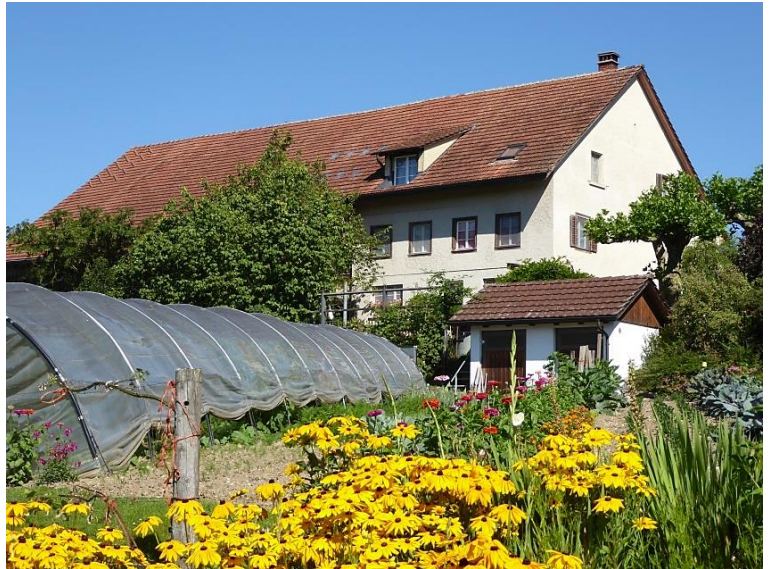
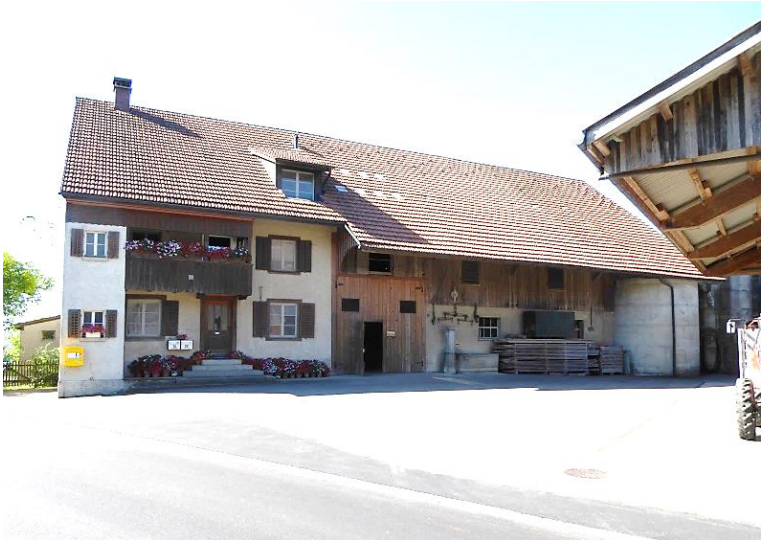
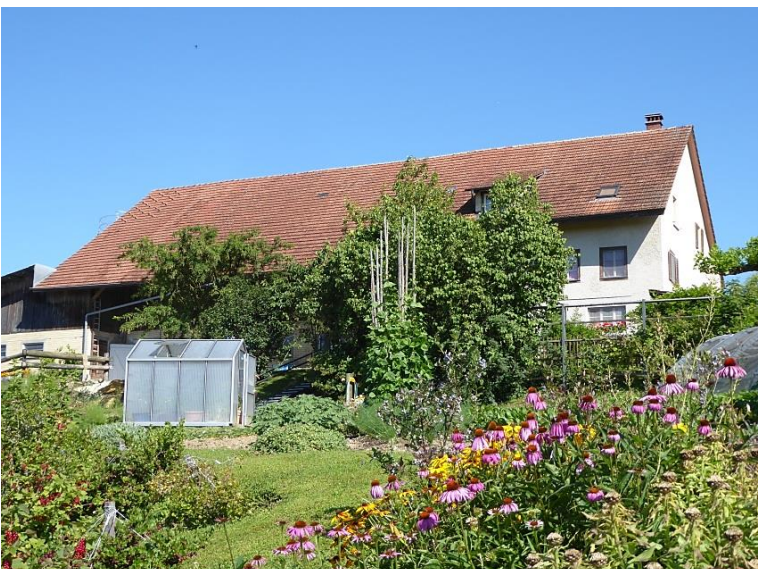
Besondere Beachtung:

Siehe auch der schöne Hofbrunnen Inventar Nr. 418
und der oben erwähnte Wirtshausschildhalter Inventar Nr. 451.

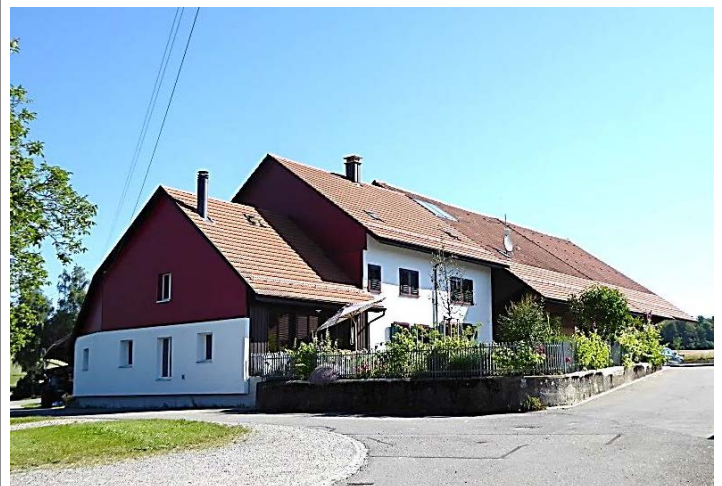
Foto: Wy 2016

Bautyp: Langer Baukörper mit verschiedenen Kuben unter ungeknickten Satteldächern.
Ein mittlerer, wesentlich älterer, verputzter Wohnteil mit Anbauten

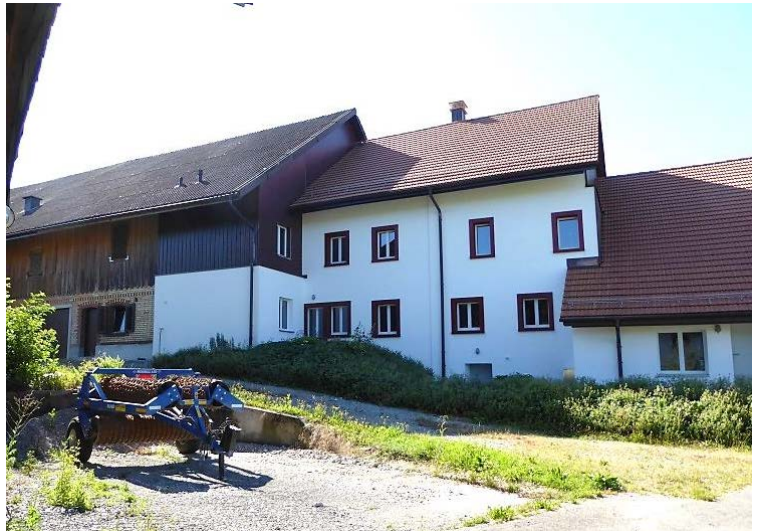
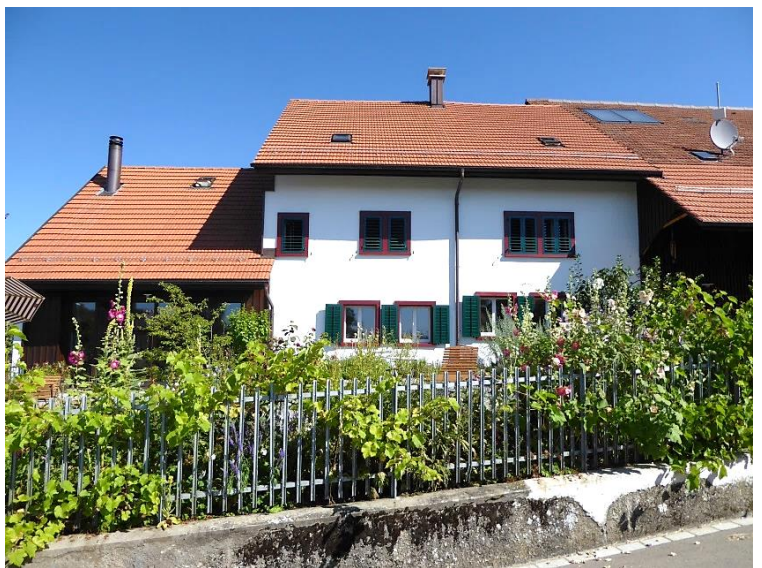
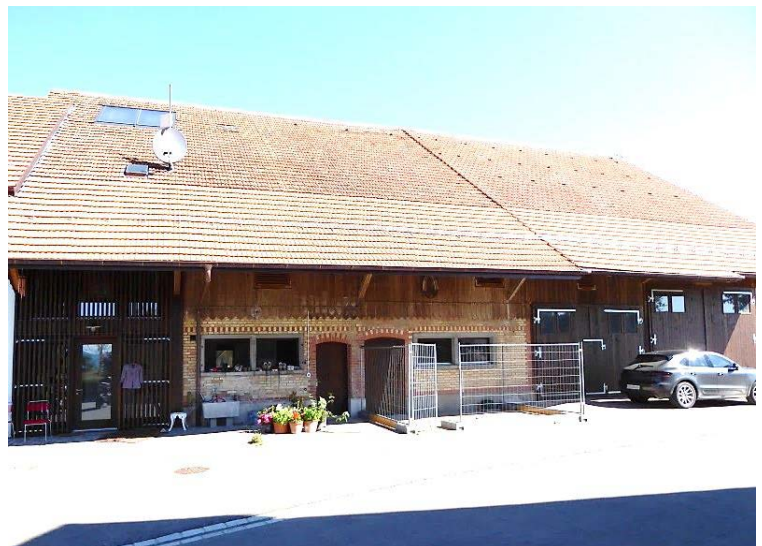
Eine bedeutende Anlage mit einer interessanten Hausgeschichte.

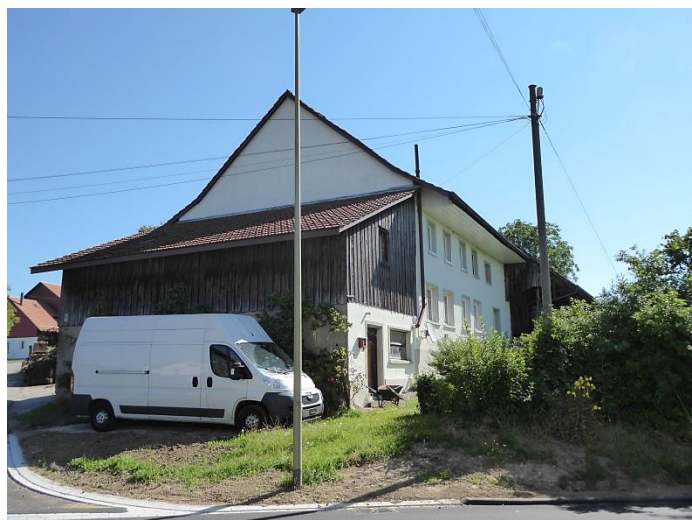
Foto: Wy 2016

Bautyp: Bauernhaus mit grossem verputzten Wohnteil und volumenstarken ostseitigem Ökonomieteil, sowie einem Pultdachanbau an der Westseite. Geschlossene Dachflächen.
