Hinweisinventar
Gemeinde Buch am Irchel

Band 3
Ortsteile Wiler, Desibach, Bebikon

Pit Wyss 2016 / Gemeinde Buch am Irchel 2019

Hinweisinventar - Gemeinde Buch am Irchel

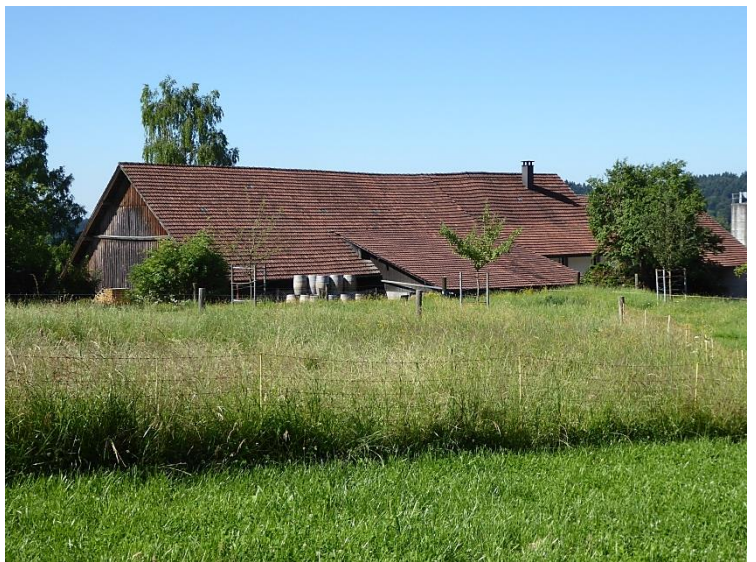
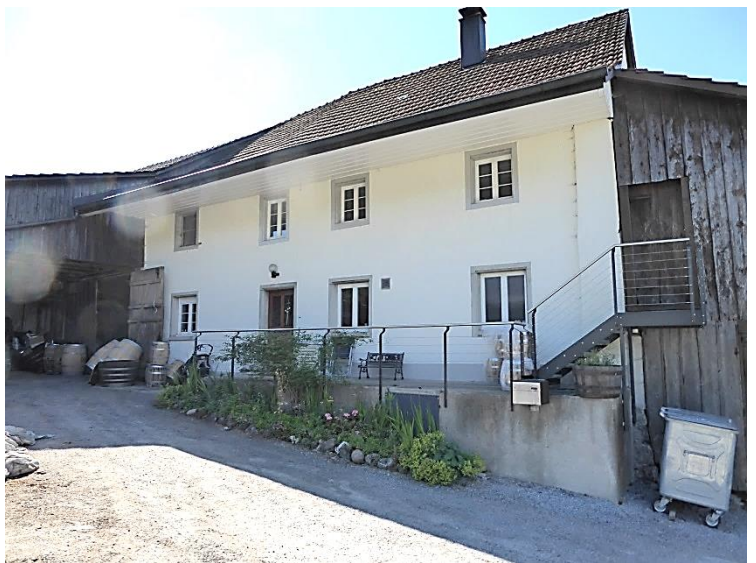
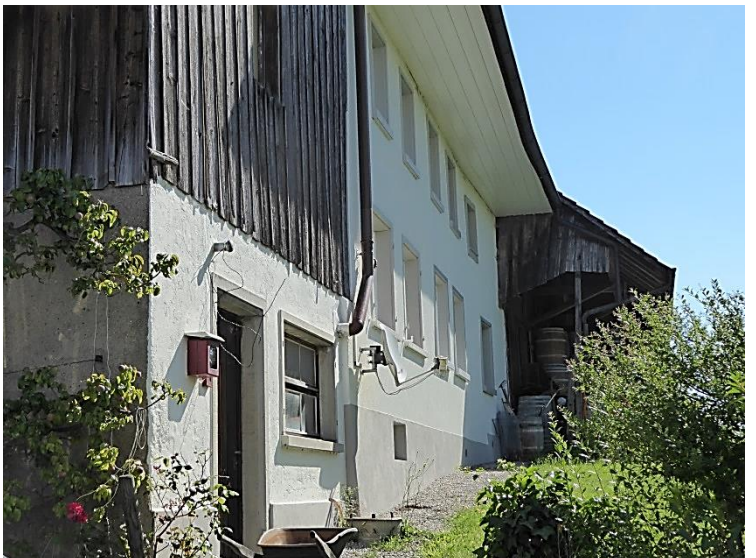
Ein sehr schönes und charakteristisches Bauernhaus mit grossem Wohn- und Ökonomieteil. Eine sorgfältige Untersuchung und Analysierung der baulichen Veränderungen könnten interessante Aufschlüsse über die Baugeschichte geben. Solche Hausquerstellungen im Strassenraum, wie dieses und das gegenüberliegende Bauernhaus bilden schöne Zäsuren im Strassenraum, Sie bilden augenfällige Merkmale und helfen wesentlich mit den Strassenraum optisch zu gliedern.
