Hinweisinventar
Gemeinde Buch am Irchel

Band 4
diverse Objekte

Pit Wyss 2016 / Gemeinde Buch am Irchel 2019

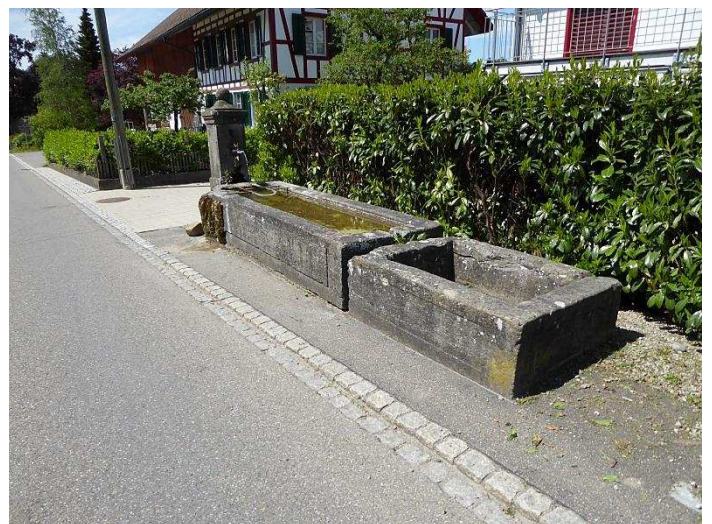
Foto: Wy 2016

Gegenstand: Trog-Brunnen mit kräftiger Stud und angeschobenem, etwa niedrigerem Sudeltrog. Auf der Stud ein schönes Kapitell.

Objekt: Längsrechteckiger Tränketrogbrunnen mit angeschobenem und etwas niedrigerem Sudeltrog. Schmucklose Stud an der Stirnseite des Troges mit schön profiliertem Kapitell und Kugel. Eingemeisselter Seiten-Spiegel mit Jahreszahl an der Trog Seite des Haupttroges. Schönes typisches Geltengitter.

Schutzziel: Erhaltung und sachgemässe Pflege des an sehr schöner Stelle stehender, charakteristischer und aussagestarken Zeugen einer Zeit, da die Brunnen im Alltagsleben eine wichtige Funktion erfüllten.

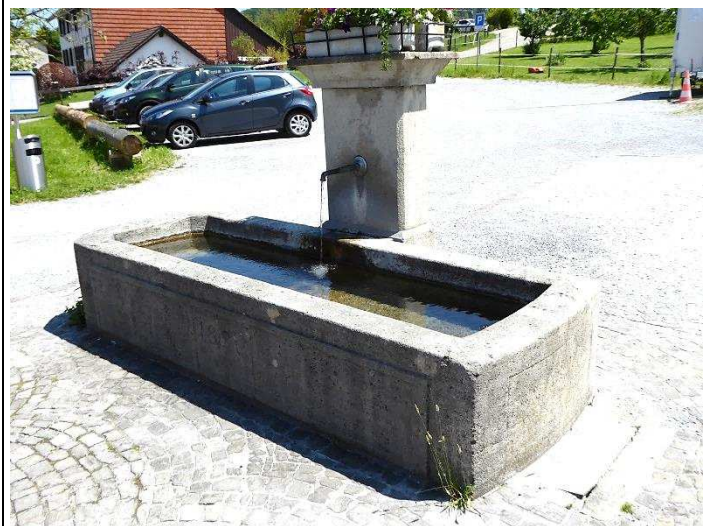
Foto: Wy 2016

Gegenstand: Trog-Brunnen mit der Stud an der Längsseite. Trog-Stirnseite mit feiner Wölbung. An der früheren Stud-Seite sind am Trog zwei kräftige Fasen.

Objekt: Längsrechteckiger Trogbrunnen mit leicht geschweiften Stirnseite. Neuere Stud mit kräftigem konischem Kapitell an der Längsseite. Ursprüngliche stand die Stud an der Stirnseite, was die Trogseitenspiegel und der Spiegel an der geschweiften Stirnseite zeigen. Das Geltengitter fehlt.

Schutzziel: Erhaltung und sachgemässe pflege des an bedeutender Stelle stehender, schöner Brunnen als aussagekräftigen Zeugen einer Zeit, da die Brunnen im Alltagsleben eine wichtige Funktionen hatten.

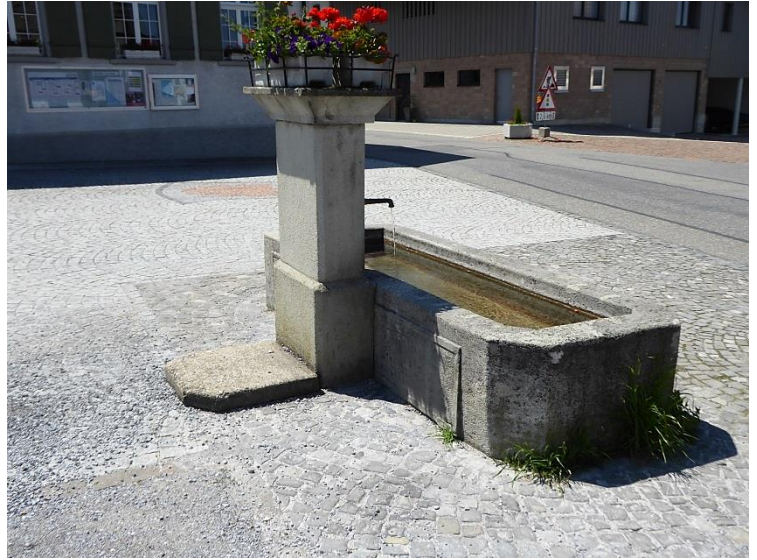
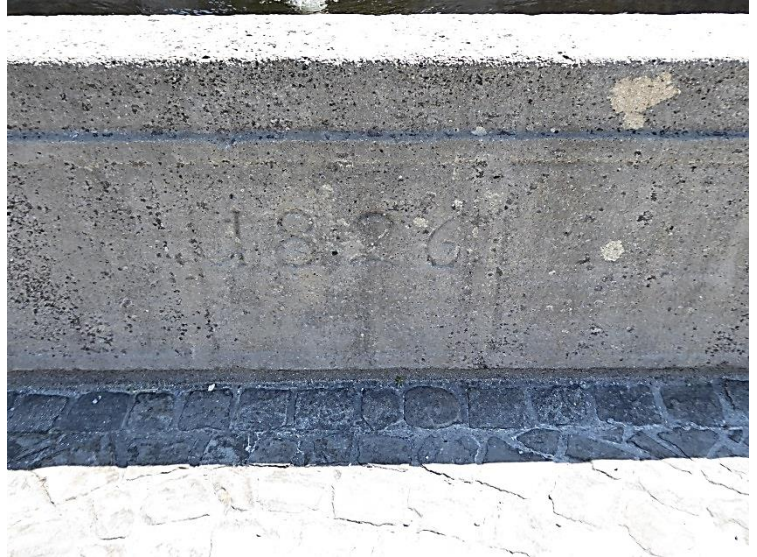
Ergänzungsblatt 1

Der gemeisselte Spiegel an der Troglängsseite ist ein deutlicher Hinweis, dass die Stud ursprünglich an der Trogstirnseite mit den beiden kräftigen Fasen stand

1826
an der Trogfront
(früher Troglängsseite)

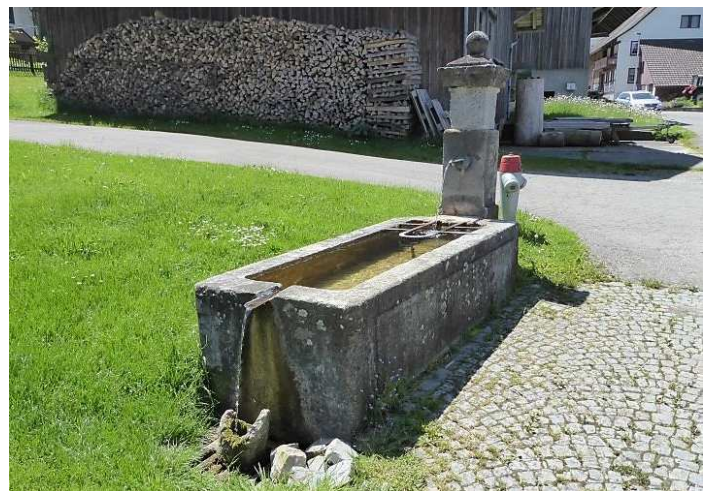
Foto: Wy 2016

Gegenstand: Schlichter, längsrechteckiger Tränke- Brunnen-Trog mit Stud Kapitell und Geltengitter.

Objekt: Schlichter, längsrechteckiger Tränketrogbrunnen mit typischem Längsrechtecktrof für die Tränkung von Tieren, ohne Sudeltrog mit schöner und kräftiger Stud. Auf der Stud ein profiliertes Kapitell und Kugel. An den Troglängsseiten schöne Spiegel mit der Jahreszahl. Unter dem Röhreneinlauf das charakteristische Geltengitter.

Schutzziel: Erhaltung und sachgemässe Pflege des ausserordentlich schönen und typischen Zeugen einer Zeit, da die Laufbrunnen im Alltag der Dorfbewohner noch eine wesentliche Bedeutung hatten.

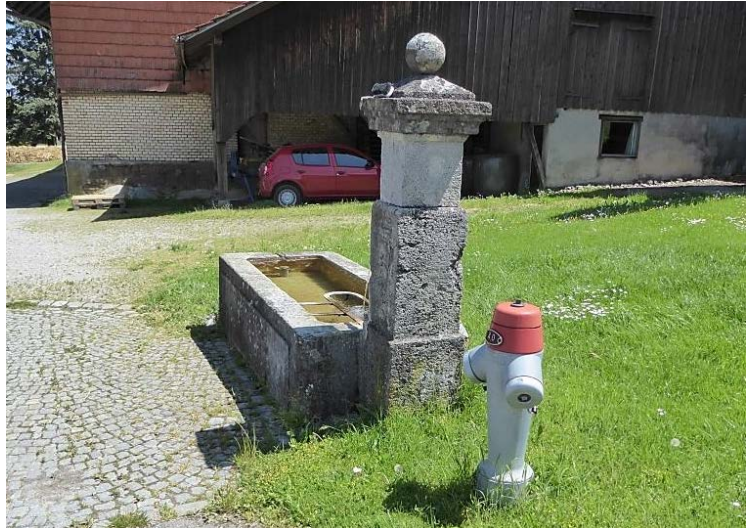
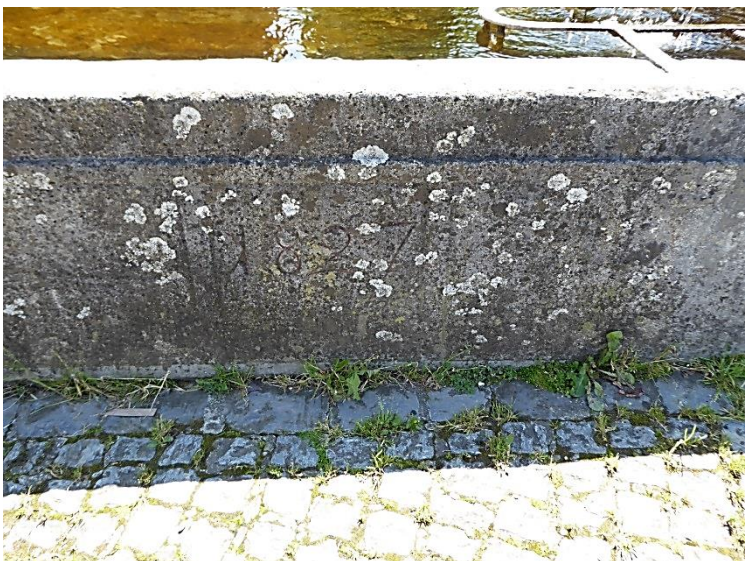
1827
An der Trogseite

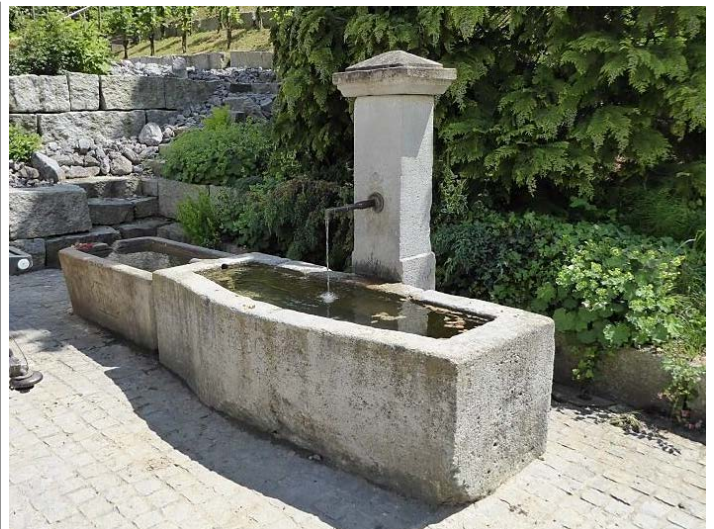
Foto: Wy 2016

Gegenstand: Tränkebrunnen mit Stud und Trog.
 Angeschobener Sudeltrog mit eigener Jahreszahl: 1903.

Objekt: Brunnenanlage mit kleinem Plätzchen. Ein Haupt- und ein kleinerer und auch wesentlich jüngerer Sudeltrog an der östlichen Stirnseite. Haupttrog mit gewölbter Frontseite. Ohne Frontspiegel und nur mit der Jahreszahl verziert. Schlichte Stud mit einfachem Kapitel

Schutzziel: Erhaltung und sachgemässe Pflege der schönen Brunnenanlage mit dem schönen Brunnen, der ausnahmsweise und im Gegensatz zu den meisten älteren Tränkebrunnen die Stud auch ursprünglich an der Längsseite hatte.

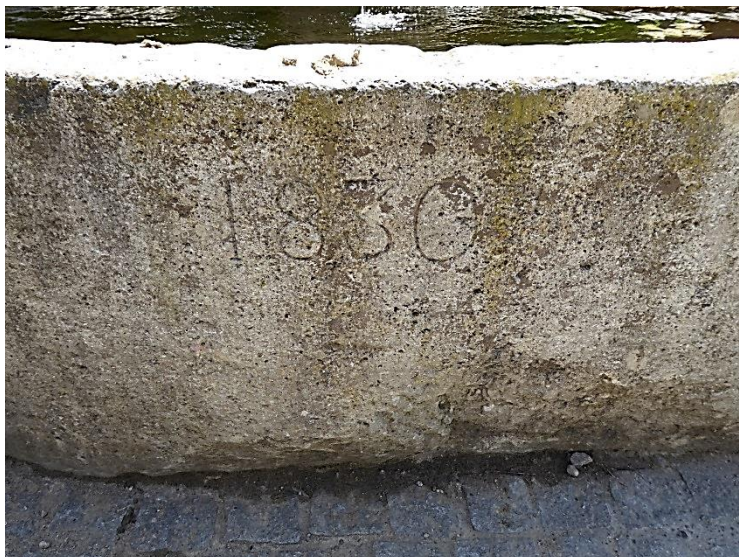
1830
am Trog

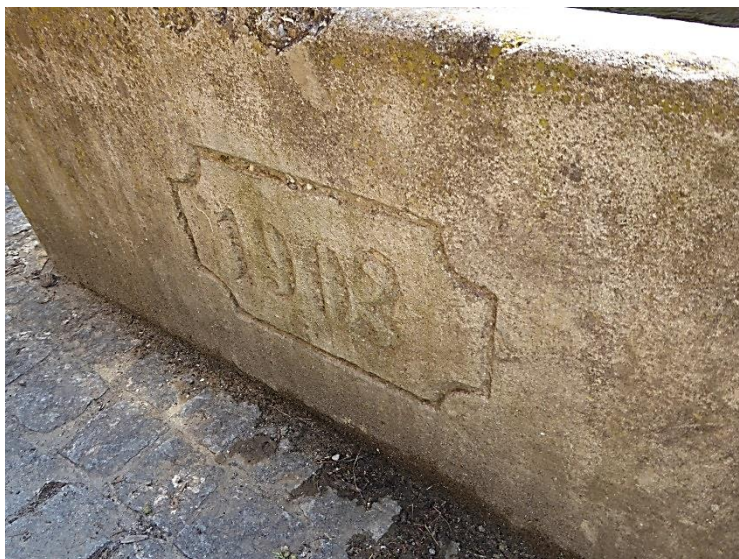
Sudeltrog
1903

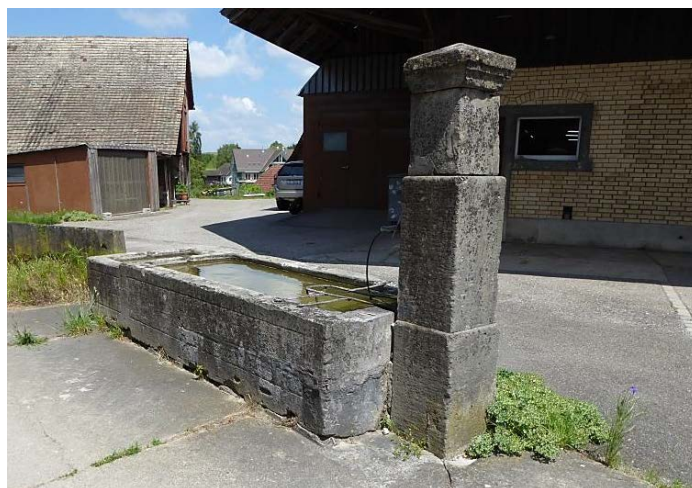
Foto: Wy 2016

Gegenstand: Tränkebrunnen mit kräftiger Stud an der Trog-Stirnseite.
 Stud mit Kapitell; Trog mit Geltengitter.

Objekt: Längsrechteckiger kräftiger, charakteristischer Tränketrogbrunnen mit grossem Trog und einem etwas niedrigeren, stirnseitigen Sudeltrog. Beide Tröge aus einem Steinstück. An den Troglängsseiten die typischen Zierspiegel und die Jahreszahl. Kräftige stirnseitige Stud mit schlichem Kapitell. Charakteristisches Geltengitter

Schutzziel: Erhaltung und sachgemässe Pflege des schönen, kräftigen, typischen Hofbrunnen aus einer Zeit, da in den Häusern noch kein fliessendes Wasser installiert war.

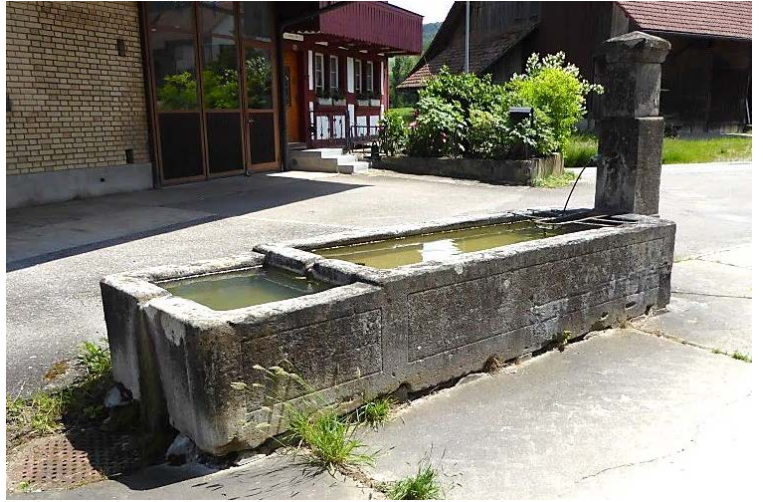
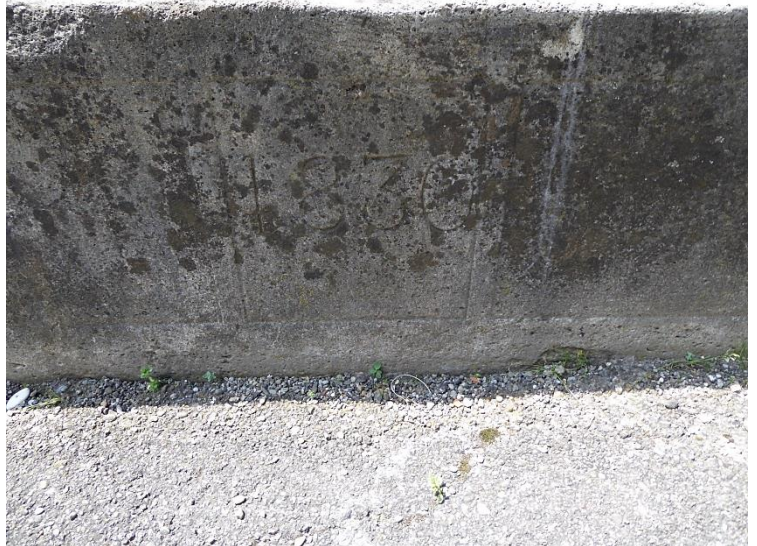
1830
am Trog

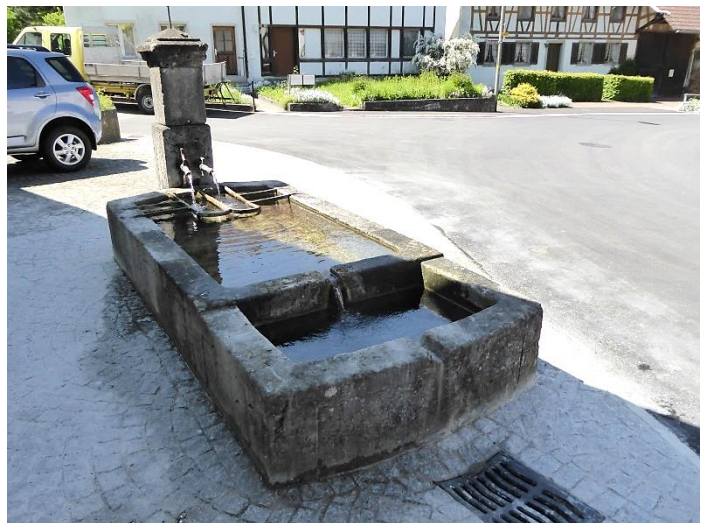
Foto: Wy 2016

Gegenstand: Zweiröhren- Tränkebrunnen mit breitem Trog, Sudeltrog und Stud.

Objekt: Ungewöhnlicher und sehr schöner breiter eindrucksvoller Tränketrogbrunnen mit etwas niedrigerem Sudeltrog. Beide Tröge aus einem Stein. Beeindruckend breiter Brunnentrog. Stirnseitige Stud mit profiliertem Kapitell und darauf ein ungewöhnliches, schönes Fähnchen. Zwei Auslaufrohre und darunter auch ein doppeltes Geltengitter.

Schutzziel: Erhaltung und sachgemässe Pflege des ausserordentlichen Zeugen einer Zeit, da die Laufbrunnen im Alltag noch eine wesentliche Rolle spielten und hier die Pferde im Zusammenhang mit dem gegenüber liegenden Gasthof getränkt werden konnten. Der Brunnen steht aber auch an bedeutender Stelle im Strassenraum.

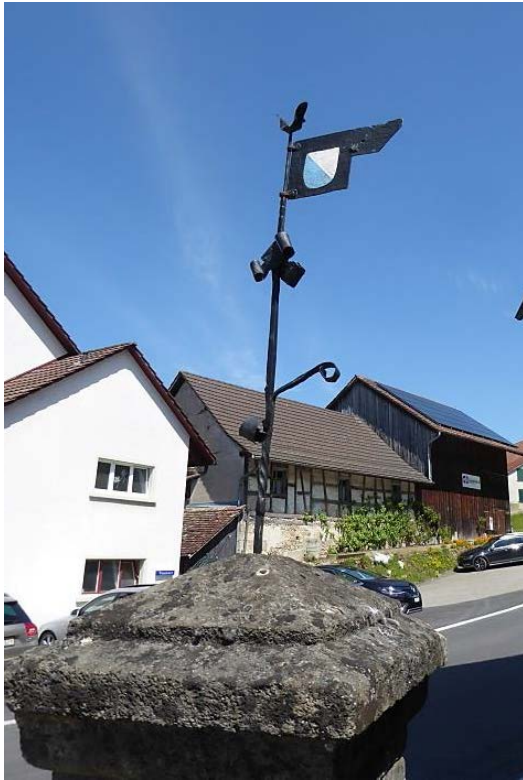
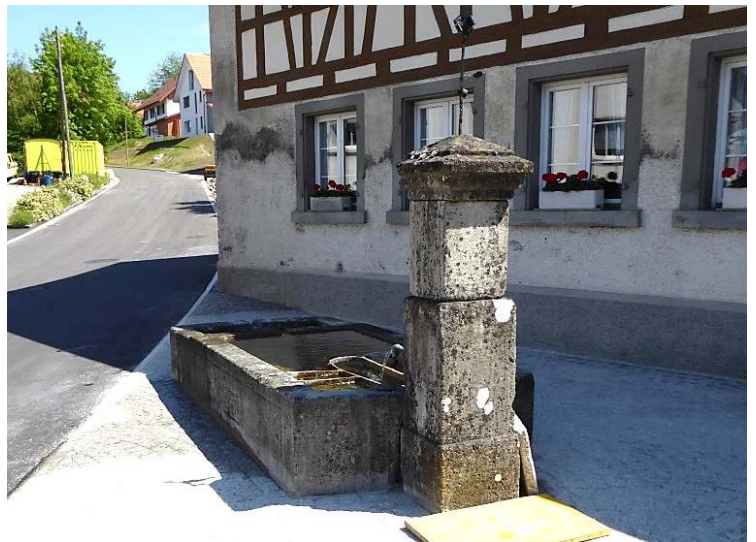
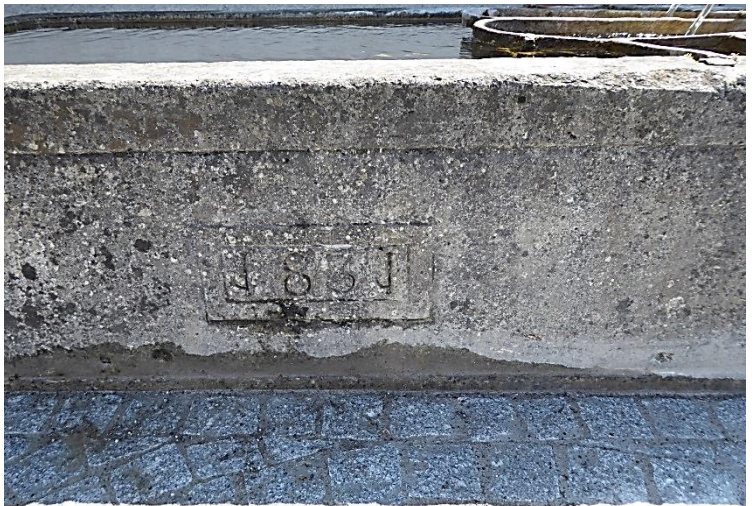
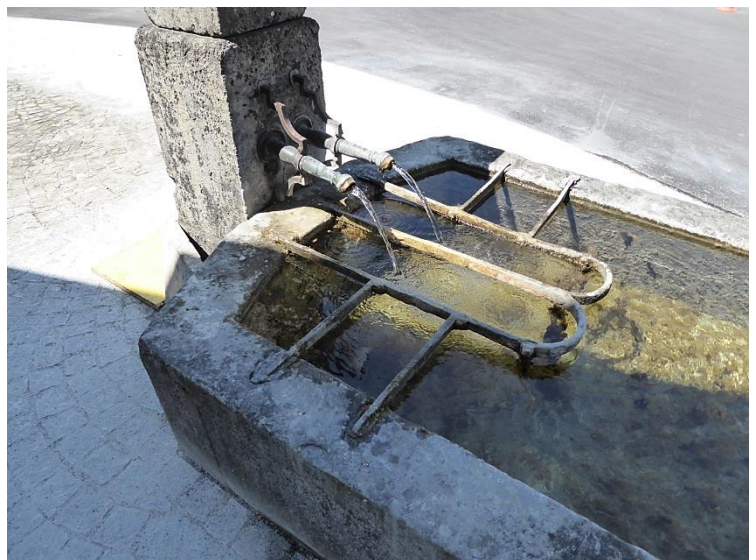
Fähnchen auf der Stud

1831
am Trog

Besonderheit:
Zwei Auslaufrohre

Schönes Geltengitter

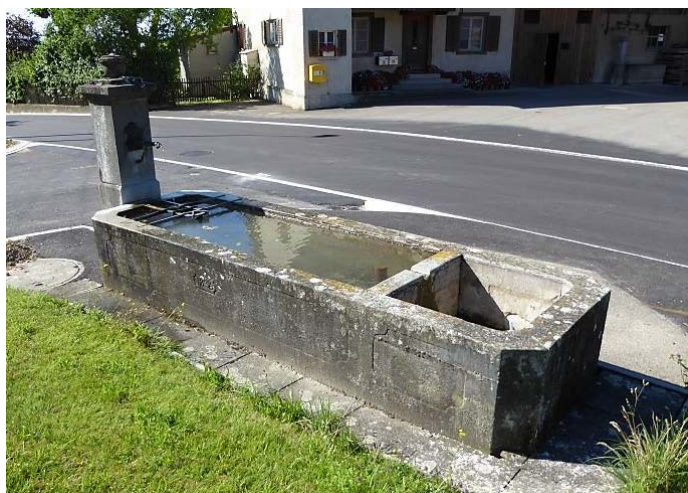
Foto: Wy 2016

Gegenstand: Tränketrogbrunnen mit Sudeltrog und stirnseitiger Stud
 Der Brunnen stand früher an anderer Stelle und wurde hierher versetzt.

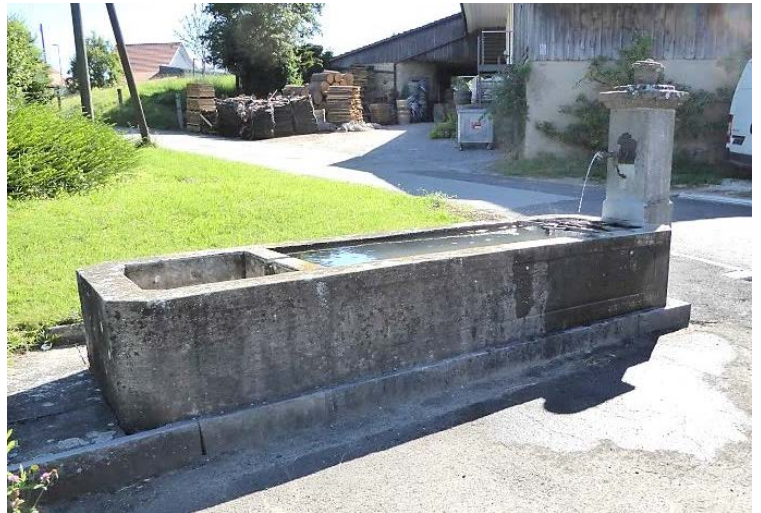
Objekt: Grosser schöner längsrechteckiger Tränketrog mit Sudeltrog. Beide Tröge aus einem Stein gehauen und der Sudeltrog zeigt die gleiche Höhe wie der grosse Trog. Seitliche Spiegel und die Jahreszahl Schlichte Stud mit Kapitell und Vase. An der Stud ist ein sehr aussergewöhnlicher Röhrenschilde angebracht, mit einem in Blech getriebenen Amor auf einem Löwen und zwei Rosen (siehe Ergänzungsblatt). Neben der Stud über dem Haupttrog das charakteristische Geltengitter.

Der Bebikon-Brunnen
am neuen Standort

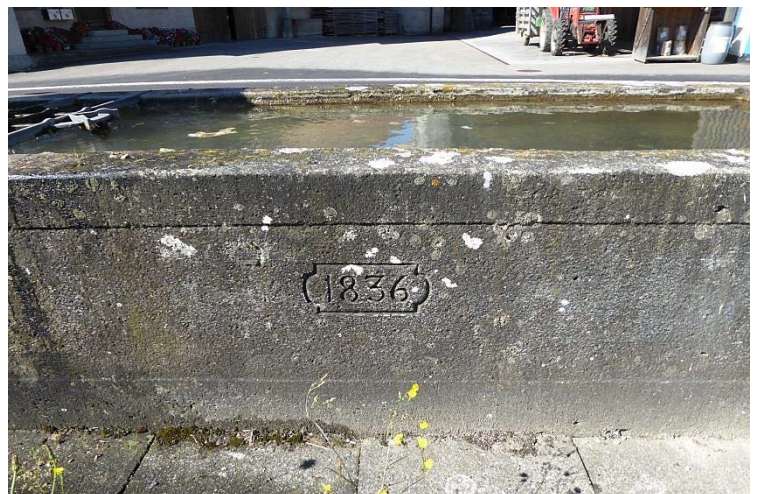
Das Röhrenschild mit einem
Amor, der auf einem Löwen
reitet ist restauriert und die
alte Röhrenhalterung ist deswegen
abgeändert worden.

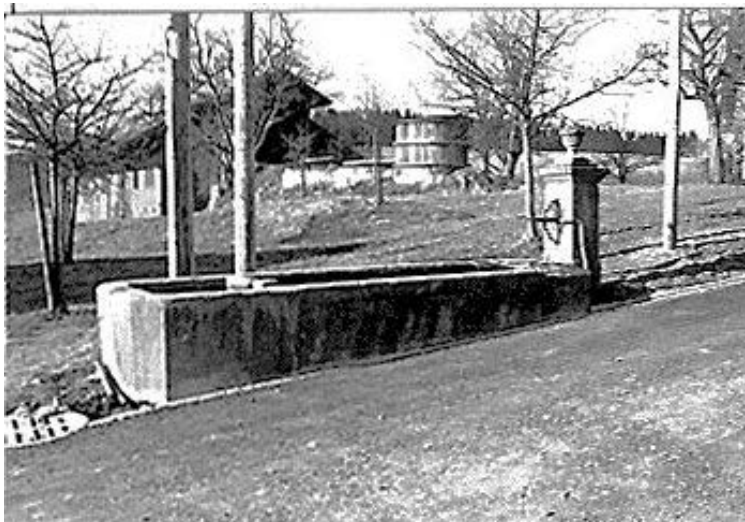
Der Röhrenschild im alten Zustand am alten Standort;
vor der Restauration und der Abänderung der
Röhrenhalterung.

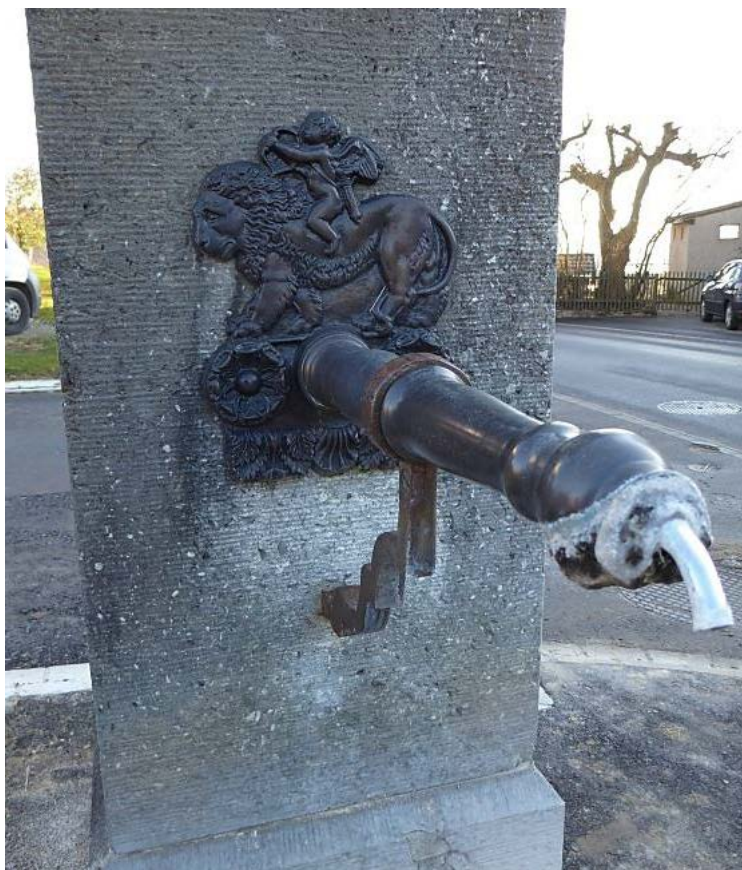
Das Röhrenschild mit einem
Amor, der auf einem Löwen
reitet ist restauriert und die
alte Röhrenhalterung ist deswegen
abgeändert worden.

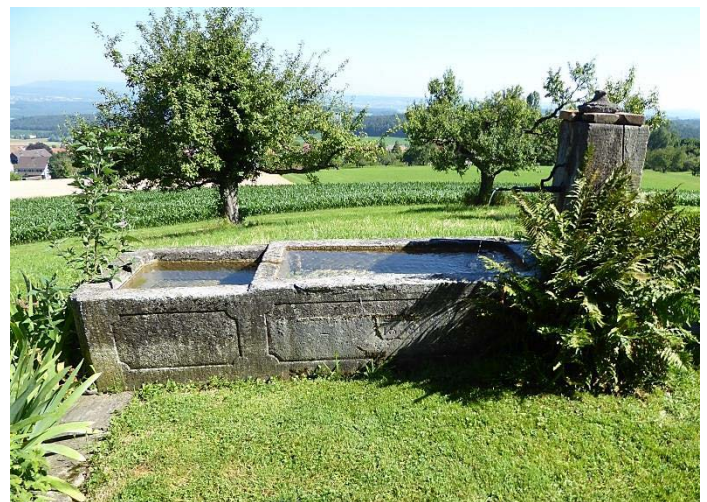
Foto: Wy 2016

Gegenstand: Kräftiger schöner Hofbrunnen aus einem Stein mit zwei Trogbecken, seitlichen Spiegeln, mit Jahreszahl und Stud.

Objekt: Ein sehr schöner Hof- und Doppel-Trogbrunnen, allerdings ganz leicht verwittert. Ein Vielzweckbrunnen mit grossem Haupttrog und etwas niedrigerem Sudeltrog, beide aus einem Stein gehauen. Die kräftige Stud an der Stirnseite ist etwas lädiert, indem der frühere und damals schöne Kapitellaufsatz beschädigt ist und teilweise fehlt.

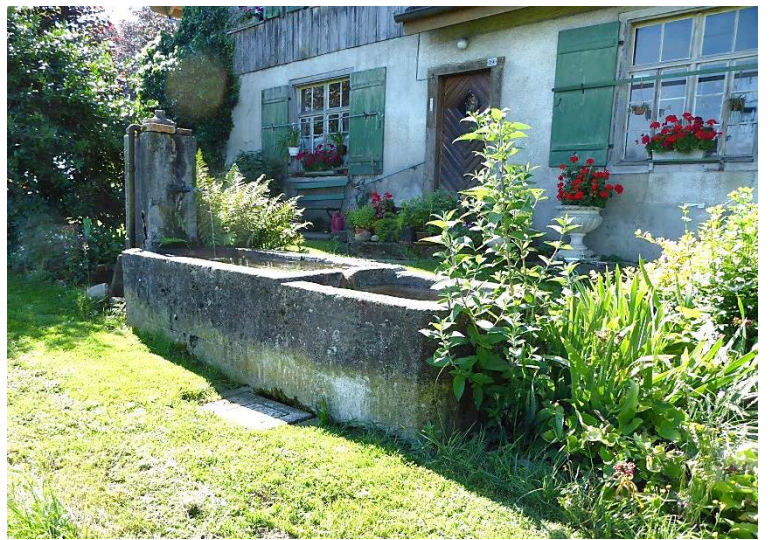
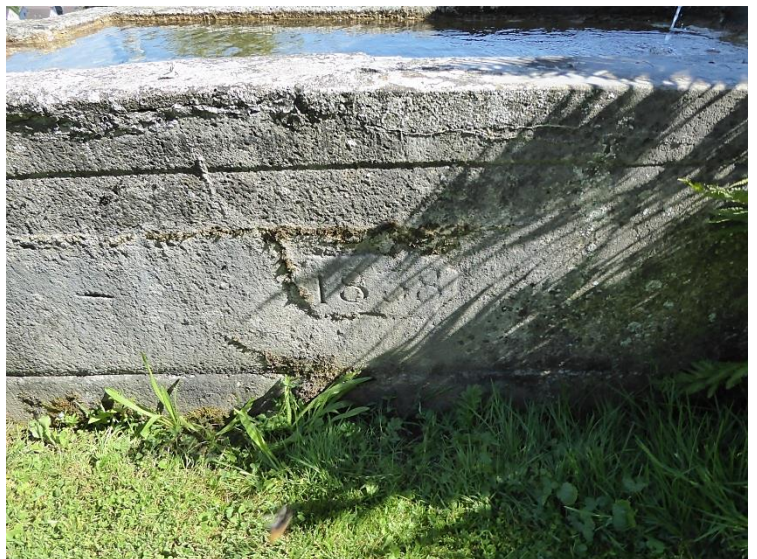
1838
an der Trogseite

Schutzziel: Erhaltung und sachgemässe Pflege des schönen Hofbrunnens. Wenn möglich sollte die Stud wieder instand gestellte werden, damit der ganze Brunnen wieder komplett ist.

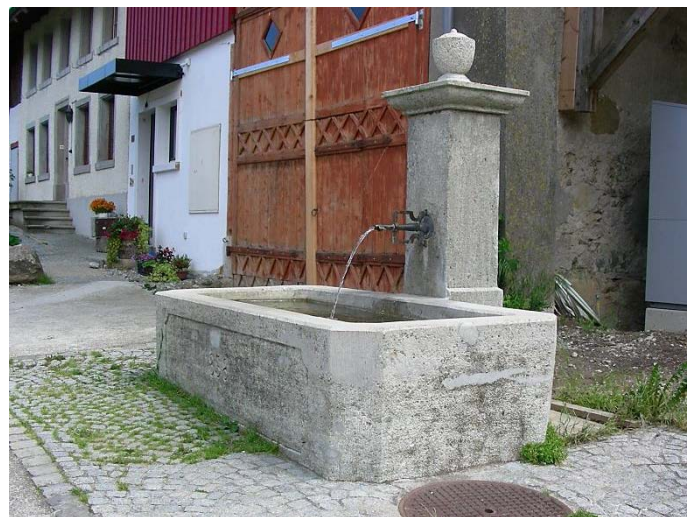
Foto: Wy 2016

Gegenstand: Schöner, harmonischer Tränketrogbrunnen mit der Stud an der Längsseite

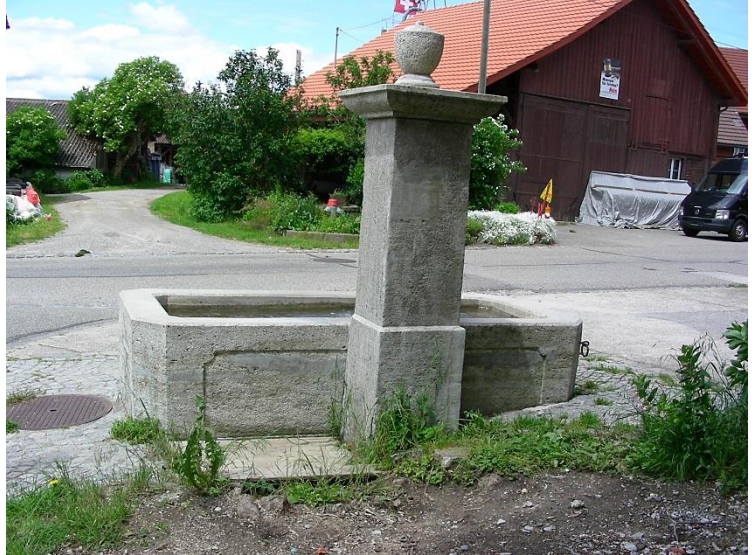
Objekt: Kräftiger, markanter Brunnen mit starken Fasen an den Trogecken. Bei einer Neuaufstellung wurde die Stud an die rückseitige Längsseite gestellt, obwohl diese typisch für die Hof- und Tränkebrunnen ursprünglich an der Stirnseite stand, was die eingehauenen Spiegel an den Trogseiten zeigen. Mit der Umstellung der Stud war auch das Geltengitter am falschen Ort und wurde entfernt. Schlichte Stud mit schön profiliertem Kapitell und darauf eine schöne Vase.

Spiegel an der hinteren
Längsseite

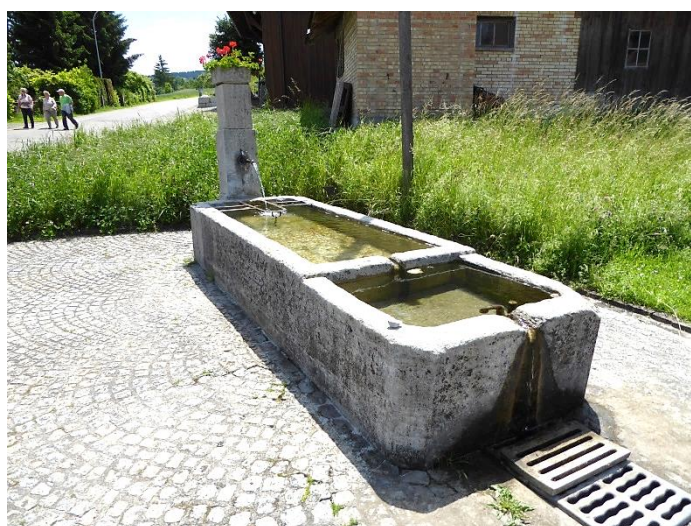
Foto: Wy 2016

Gegenstand: Grosser, beeindruckender, längsrechteckiger Tränkebrunnen mit Sudeltrog und Stud.

Objekt: Beeindruckend langer, charakteristischer Tränkebrunnen mit etwas niedrigerem Sudeltrog, aus einem Steingehauen. Spiegel mit Jahreszahl an den Längsseiten. Schöne Stud an der Stirnseite mit schlichtem Kapitell, auf dem früher ein einfaches (Wind-) Wetterföhnchen angebracht war. Das dazugehörige Geltengitter fehlt auch nicht.

Schutzziel: Erhaltung und sachgemässe Pflege des schönen Mehrzweckbrunnen im südwestlichen Teil des Weilers Wiler auf einem kleinen schönen gepflästerten Plätzchen.

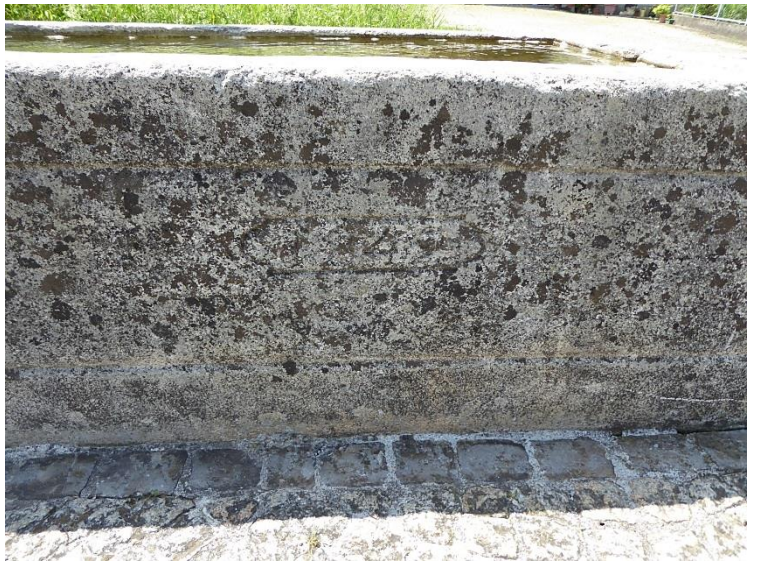
Foto:
Kantonale Denkmalpflege
Das kleine Wetterfähnchen ist noch
auf der Stud.

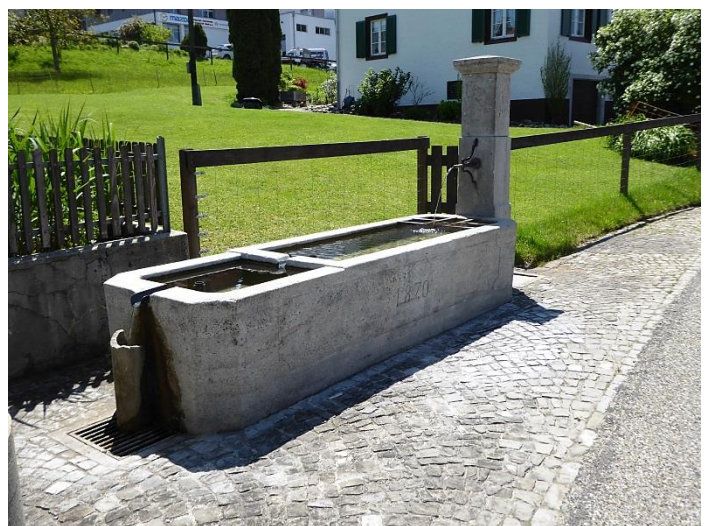
Foto: Wy 2016

Gegenstand: Schlichter, verhältnismässig schmaler Brunnen mit stirnseitiger Stud.

Schutzziel: Erhaltung und sachgemässe Pflege des schönen und zur Situation passenden Brunnens.

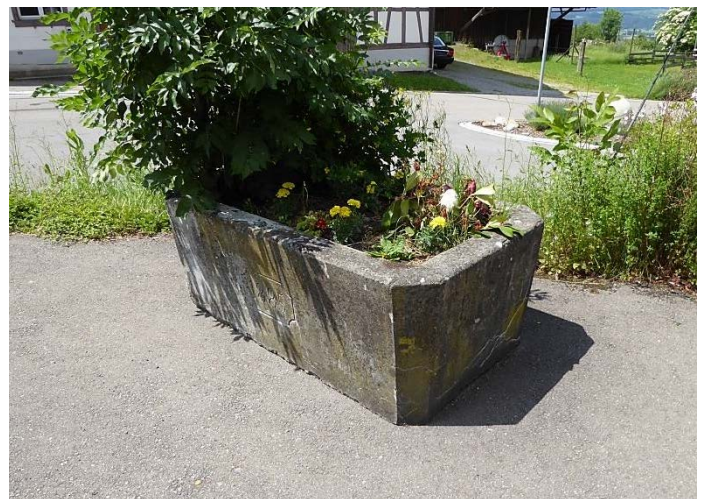
Foto: Wy 2016

Gegenstand: Brunnen- Trog mit Jahreszahl, ohne Stud

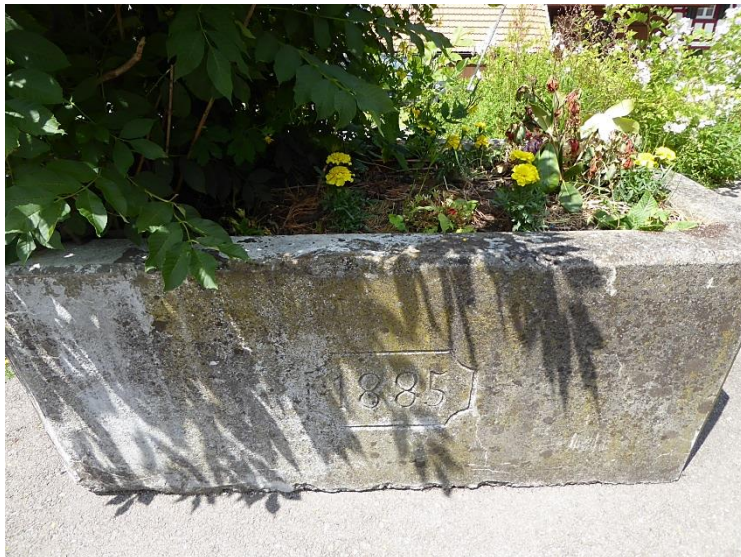
Ergänzungsblatt 1

Objekt: Rechteckiger Brunnen Trog mit kräftigen Eckfasen. Keine Stud und auch kein Sockel. Die Jahreszahl ist in einem kleinen Spiegel in der Trogfront.

1885
In kleinem Spiegle an der Trogfront

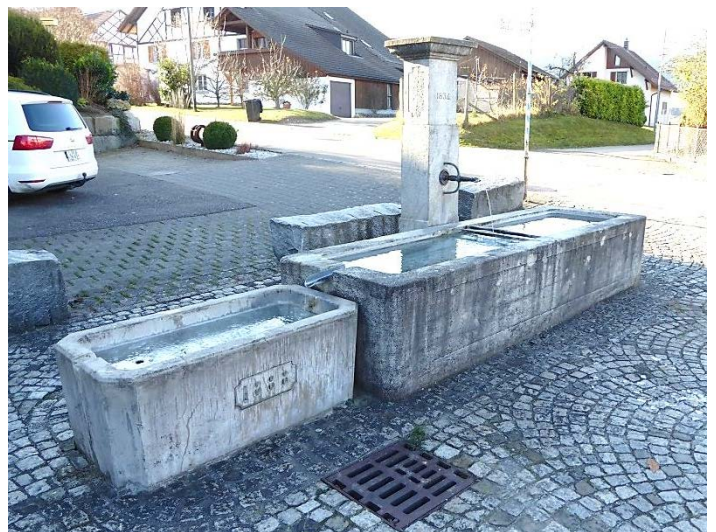
Foto: Wy 2016

Gegenstand: Langer, Tränketrog mit Sudeltrog und Stud in einer kleinen Brunnenanlage.

Objekt: Trog- und Tränkebrunnen mit angeschobenem Sudeltrog Der schmale, lange Haupttrog hat teilweise gerundete Ecken. Schon früh wurde bei einer Umstellung des Brunnens die Stud von der Stirn- an die Längsseite versetzt. Die Spiegel an den beiden Troglängsseiten sind dafür ein deutlicher Hinweis. Auch erhielt der Brunnen dann nur noch ein ganz schlichtes Geltengitter. Überraschend ist die Jahreszahl an der Stud (siehe auch Ergänzungsblatt), die mit einem kleinen, schlichten Kapitell bekrönt ist.

Schutzziel: Erhaltung und sachgemässe Pflege der sehr schönen, und an guter Stelle stehenden Brunnenanlage mit dem schönen Haupt- und dem kleineren Sudeltrog, sowie der Stud mit der Jahreszahl.

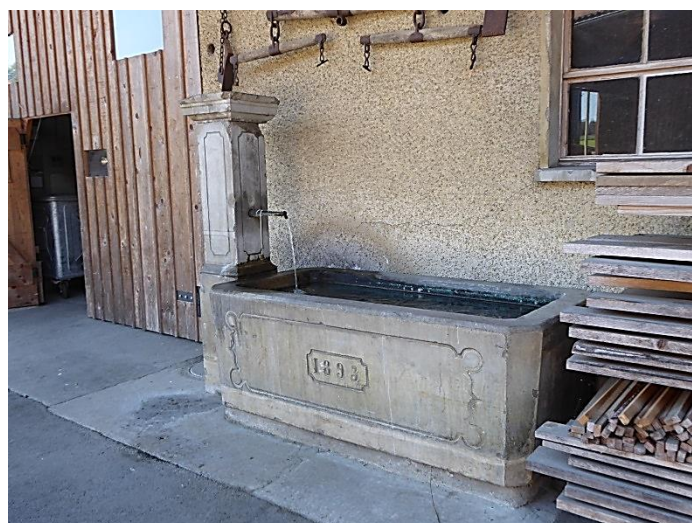
Foto: Wy 2016

Gegenstand: Bauern-Hof-Tränke- Brunnen mit Trog und Stud.

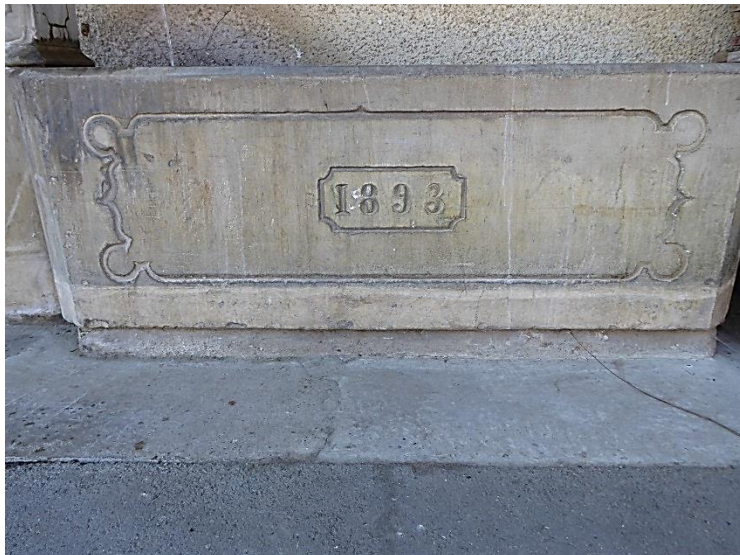
Ergänzungsblatt 1

Objekt: Schöner Hofbrunnen mit längsrechteckigem Tränketrog und stirnseitiger Stud. Betontrog mit Eckfasen, leicht zurückversetztem Sockel und auffallendem Front-Zier-Spiegel mit der Jahreszahl. Schöne Stud, ebenfalls mit Nuten-Spiegel-Verzierungen und profiliertem Kapitell.

1893
in einem schönen Zierspiegel an der
Trog -Front

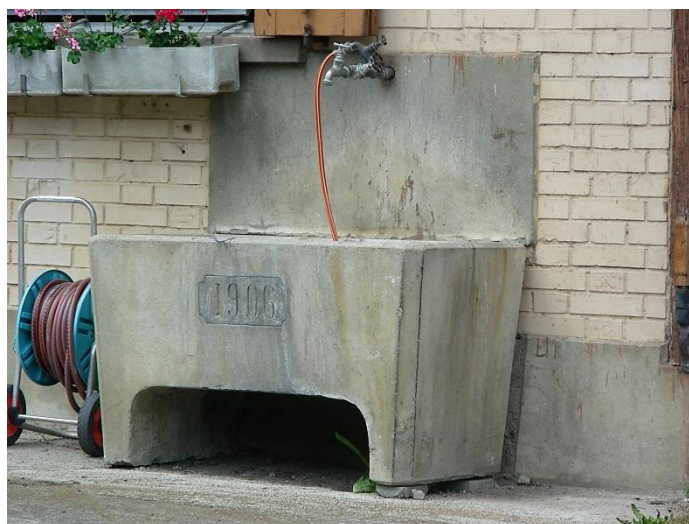
Foto: Wy 2016

Objekt: Überraschender Hofbrunnen. Der Trog, mit verhältnismässig feinen Eckfasen steht auf seitlichen Doggen. Ausserdem ist der Trog nach unten leicht konisch. Die Jahreszahl ist in einem kleinen Frontspiegel. Wandschild mit Wasserhahn.

Schutzziel: Erhaltung und sachgemässe Pflege des ungewöhnlichen und schönen Brunnens.

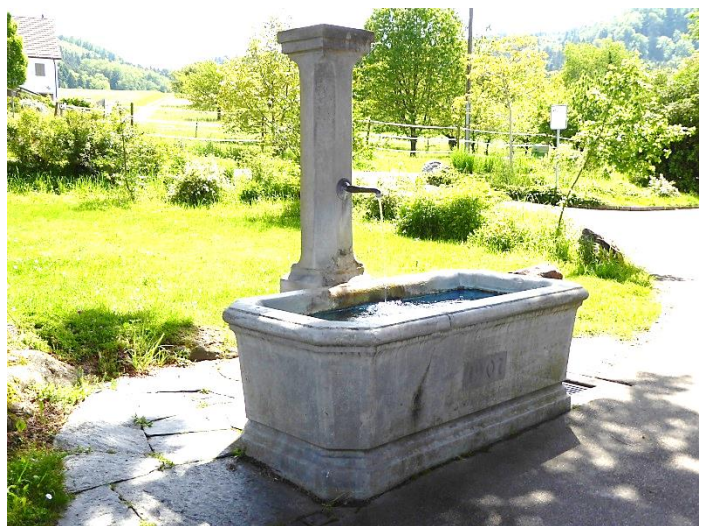
Foto: Wy 2016

Gegenstand: Schön gestalteter Schulhausplatz- Brunnen mit der Jahreszahl des Schulhausbaus.

Objekt: Schulhaus- Pausenplatz- Brunnen mit aufwendig gestaltetem Trog und ebenso sorgfältig gestalteter Stud. Konischer Brunnentrog mit profilierter Sockel und oberer Randpartie mit profilierendem Wulst. Kräftige Eckfasen am Trog. Schlanke, hohe Stud mit sehr kräftigen Fasen und profilierendem Kapitell.

Schutzziel: Erhaltung und sachgemässe Pflege des sehr schön gestalteten Pausenplatz-brunnens

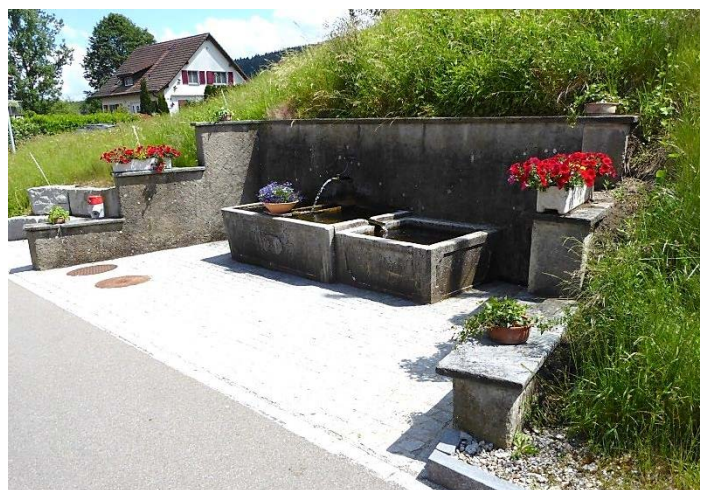
Foto: Wy 2016

Gegenstand: Neuere, überraschend grosse und schön gestaltete Brunnenanlage

Objekt: Ungewöhnliche und auch beeindruckend aufwendige Brunnenanlage, die sich ganz wesentlich von den verschiedenen Hof- und Tränkebrunnen unterscheidet, denn sie ist in einer Zeit entstanden, da in den Häusern schon laufendes Wasser vorhanden war. In einer weiten, mit einer Stützmauer eingefassten Nische haben wir einen Haupt- und einen Sudeltrog vor uns.

Schutzziel: Erhaltung und sachgemässe Pflege der schönen und aufwendig gestalteten Brunnenanlage in Unter-Buch.

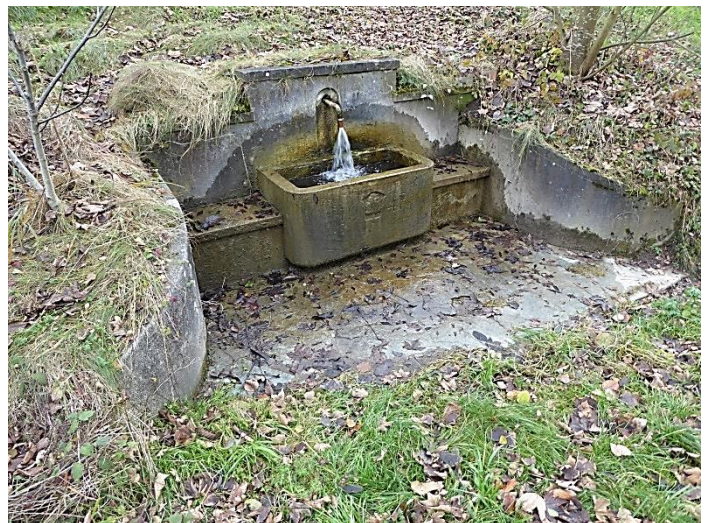
Foto: Wy 2016

Gegenstand: Neuere, eindrückliche, aufwendig gestaltete Brunnenanlage.

Objekt: Weit ausserhalb des Dorfes wurde diese Brunnenanlage neben der Hauptstrasse nach Gräslikon, am Rande eines kleinen Bachtobels mit Bachgehölz als Ausnahmeerscheinung erstellt. Eine Brunnenanlage mit Trog und seitlichen Bänken, in einer Nische, eingefasst mit einer rückwärtigen und seitlichen geschwungenen Mauern. Ein Wandbrunnen mit dem Gemeindewappen und der Jahreszahl am Trog.

Schutzziel: Erhaltung und sachgemässe Pflege der schönen und aufwendig gestalteten Brunnenanlage weit ausserhalb von Unter-Buch.

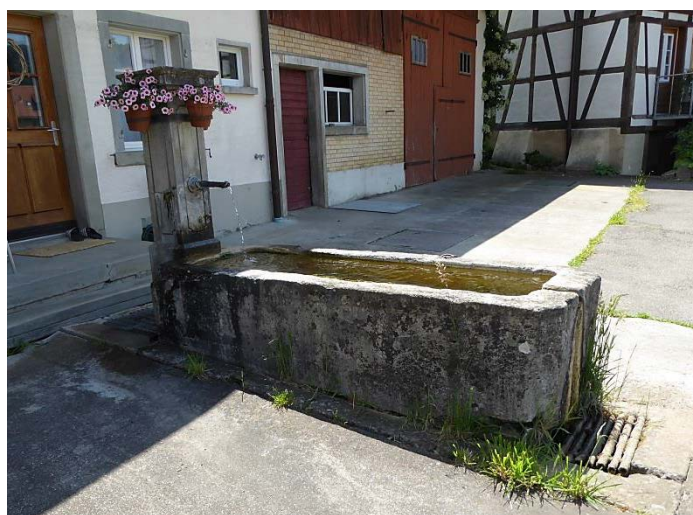
Foto: Wy 2016

Gegenstand: Schlichter, schöner Hof- Tränkebrunnen mit Stud.

Objekt. Schlichter Hof- Tränkebrunnen mit einfachem Rechtecktrog. Trog mit Eckfasen. Neuere Stud mit Rillenverzierung und einfachem Kapitell. Das Geltengitter fehlt.

Schutzziel: Erhaltung und sachgemässe Pflege des schönen Hofbrunnens.

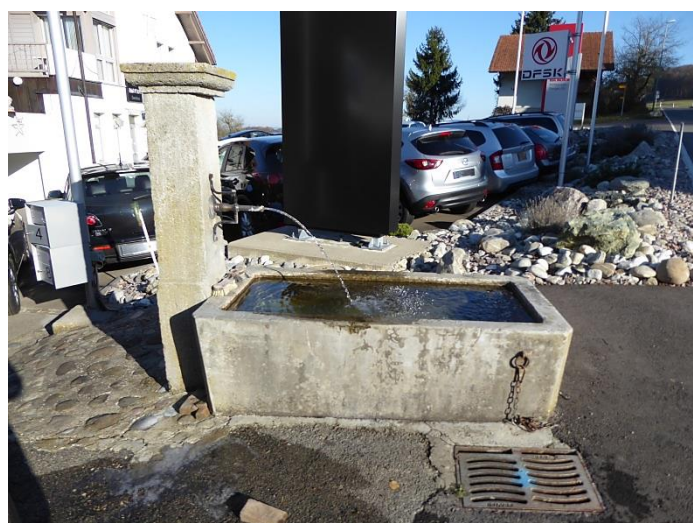
Foto: Wy 2016

Gegenstand: Hof- Brunnen mit Trog und Stud.

Objekt: Sehr schlichter Hof- und Tränkebrunnen mit einem Rechtecktrog und einer ebenso schlichten Stud. Der Brunnen steht in einem schwierigen und entfremdeten Umfeld und hat heute nur eine schwache Beziehung zum Hof auf dem gleichen Grundstück. Trog mit schwachen Fasen an den Ecken. Auf der Stud ein kleines profiliertes Kapitell.

Schutzziel: Erhaltung und sachgemässe Pflege des in einem schwierigen Umfeld stehenden Brunnens.

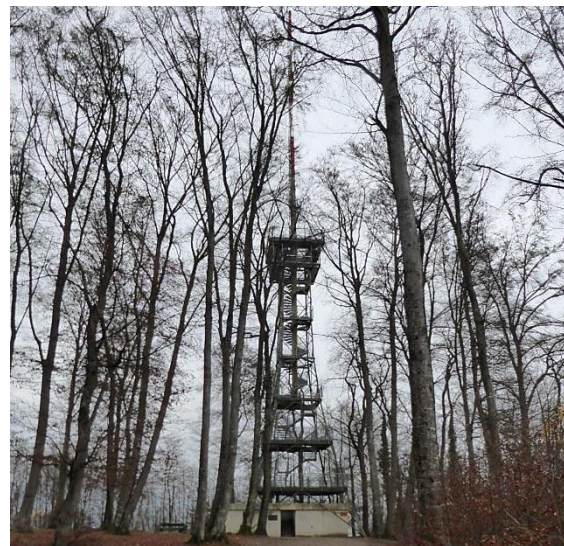
Foto: Wy 2016

Bautyp: Aussichtsturm in Stahlkonstruktion. Turmhöhe 28 m. Mastoberkante: 63 m.
Die Plattform befindet sich auf 694 m ü. M.

Objekt: Aussichtsturm in Stahlkonstruktion mit aufgesetztem Sendemast.
Verschiedene Plattformen erlauben den Turm gemütlich zu besteigen und vor allem in der laublosen Jahreszeit auch auf verschiedenen Höhen eine gute Aussicht zu erleben.
Am 31. August 1930 fand die Einweihung des ersten Turmes statt.

Schutzziel: Erhaltung des sehr schönen und für das Dorf Buch einmaligen Zeugen einer speziellen Konstruktion an einem besonderen topographischen Ort im Gelände.

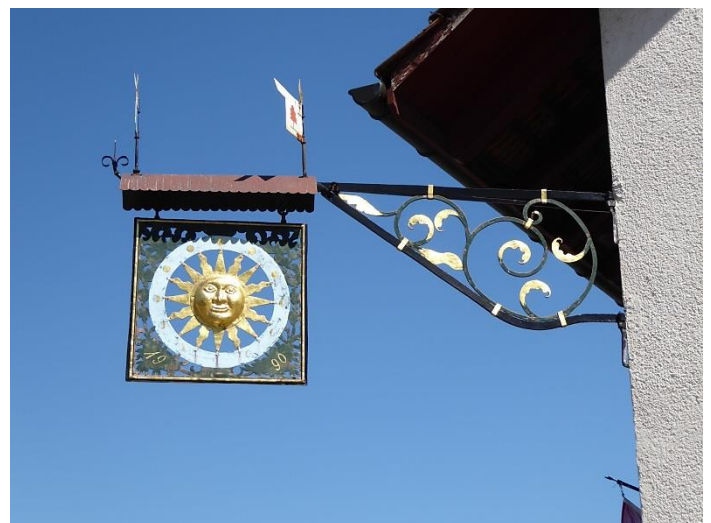
Foto: Wy 2016

Datierung: frühes 20. Jahrhundert. Die Jahreszahl 1990 erinnert an eine Renovation.

Gegenstand: Wirtshausschild an Ausleger.

Schutzziel: Erhaltung des sehr schönen und im Dorf Buch einmaligen Zeugen einer speziellen Kunstgattung.
